Comune di
Accumoli

GRUPPO TECNICO DI VALUTAZIONE

ORDINANZA SPECIALE 17/2021 ART. 9 CO. 3
*"INTERVENTI DI RICOSTRUZIONE DEL CENTRO STORICO
DEL COMUNE DI ACCUMOLI"*

SCHEDA EDIFICIO N. 002
Palazzo Cappello

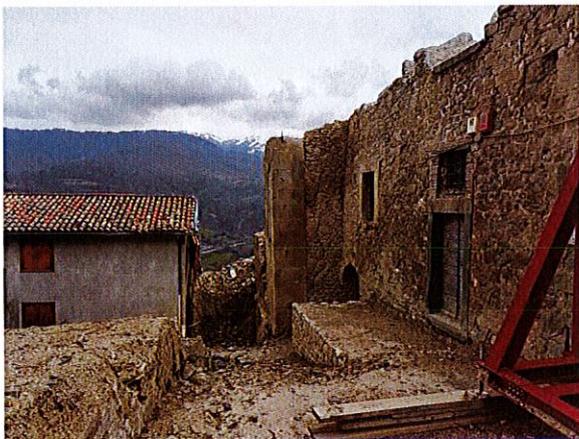
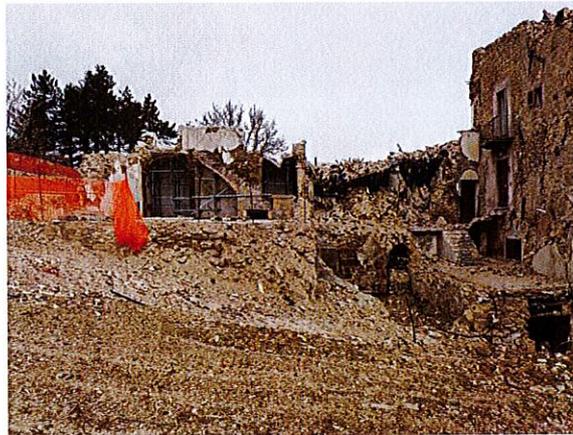
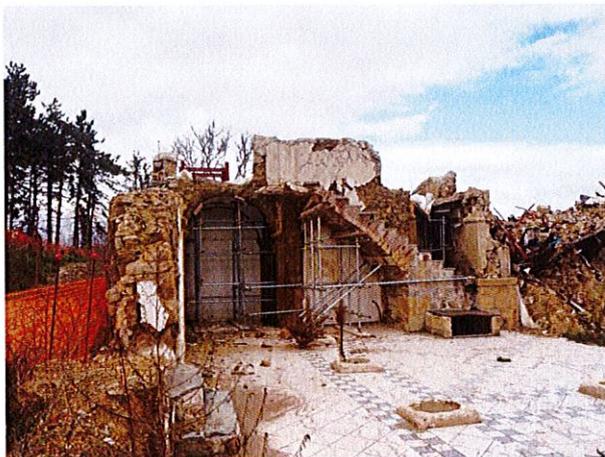
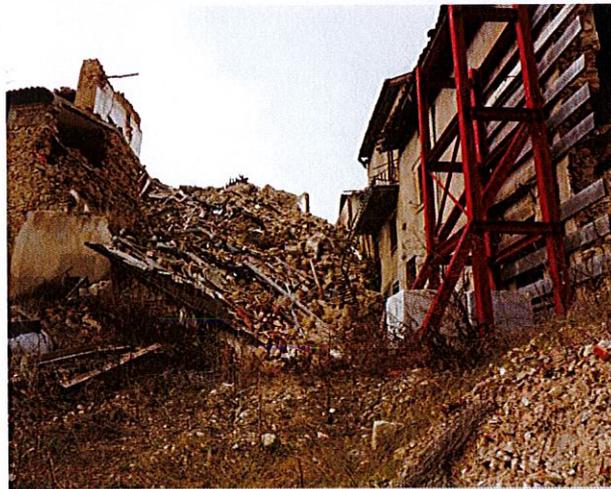
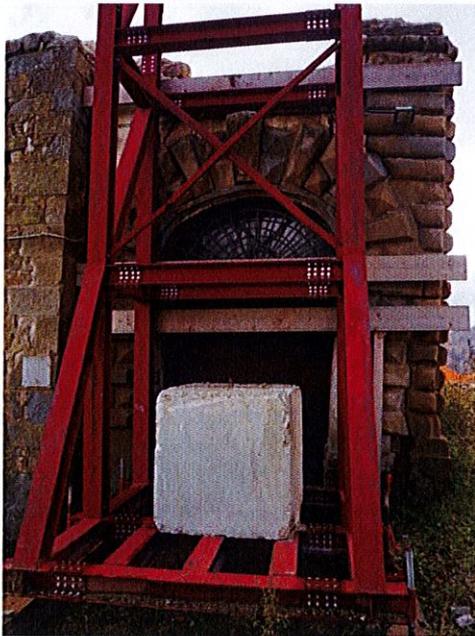
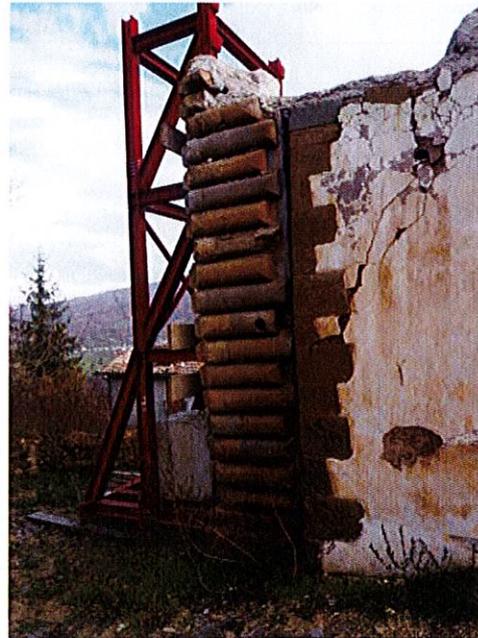
Rimosse le macerie di tipo A, rimangono sul posto quelle residue della cernita e quelle dovute ai crolli sulla strada pubblica.

Nella parte alta del pendio, su via Salvatore Tommasi e via Piave, allo stato attuale sono presenti cumuli di macerie che ostruiscono completamente la strada e che dovranno essere totalmente rimosse con cernita di quelle che dovranno essere preservate. Maggiori dettagli circa l'individuazione delle macerie da conservare viene data all'interno della scheda SABAP allegata.

Le macerie ad oggi costituiscono contrafforte per quanto riguarda il muro sud e in particolare per quanto riguarda la residua parte dell'angolo sud-est. Pertanto nell'esecuzione della rimozione delle stesse, per scongiurare il rischio di crollo di suddetto prospetto e del risvolto del cantonale sud-est, si renderanno necessarie strutture provvisorie di incatenamento, o di pari effetto, anche operando a partire dall'interno dell'attigua particella 325, non vincolata, che costituisce valore nei termini di funzione di contrafforte che opera nei confronti di palazzo Cappello e che verrà coordinatamente abbassata come descritto nella specifica scheda. Nello sviluppo del progetto di demolizione si renderà necessario appurare la stabilità e la funzionalità strutturale del cantonale sud-est e di quanto permane del prospetto sud, anche considerando l'integrazione di questi elementi nel progetto di ricostruzione, e ove non fosse garantita la solidità si potrà procedere allo

dall'alto ciò che rimane del Palazzo Cappello – le macerie del Palazzo su via Tommasi – il portale

Si ritiene necessario che la rimozione e preservazione delle macerie di pregio, avvenga con una procedura di catalogazione che consenta il riconoscimento delle parti e che tutti gli elementi di provenienza di uno stesso edificio vengano collocati in un unico deposito temporaneo, per facilitarne il ritrovamento e recupero in sede di attuazione del progetto di ricostruzione.

smontaggio controllato a partire dalla sommità fino a giungere ad un'altezza di comprovata staticità.

Nello specifico del prospetto nord, in particolare a ridosso dell'angolo nord-ovest, è presente un portale in pietra arenaria su cui era stata precedentemente disposta una messa in sicurezza, attualmente non più funzionale. Lo stato di ammaloramento del portale non permette uno smontaggio efficace e la sua conservazione integrale. Per tale motivo dovrà essere valutata la possibilità di consolidare in loco il portale con modalità che non facciano ricorso all'impiego di impalcature di messa in sicurezza.

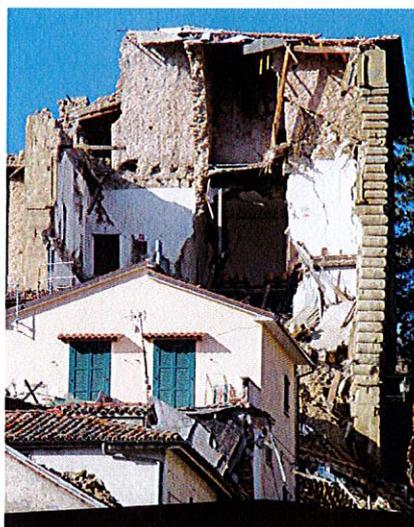
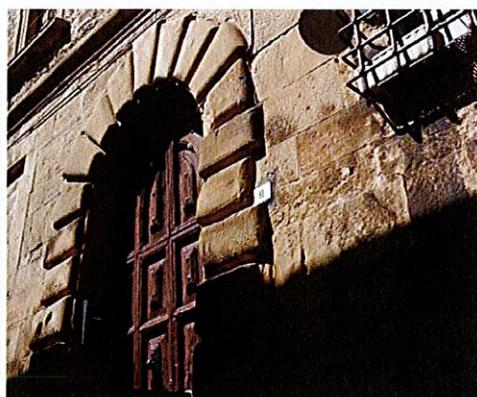
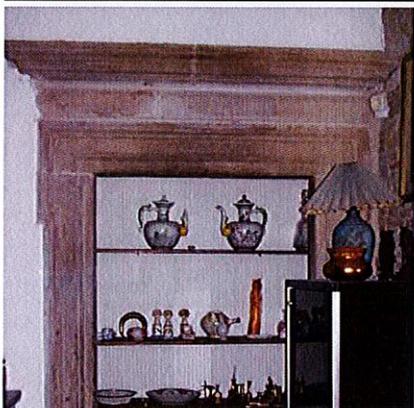
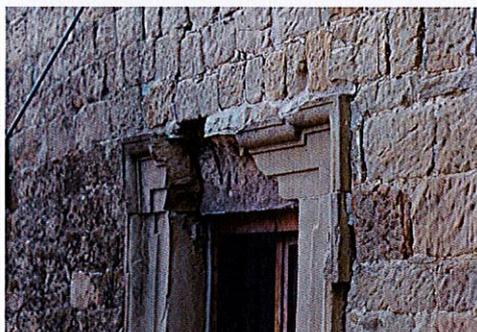
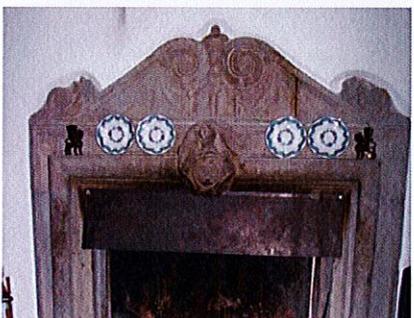
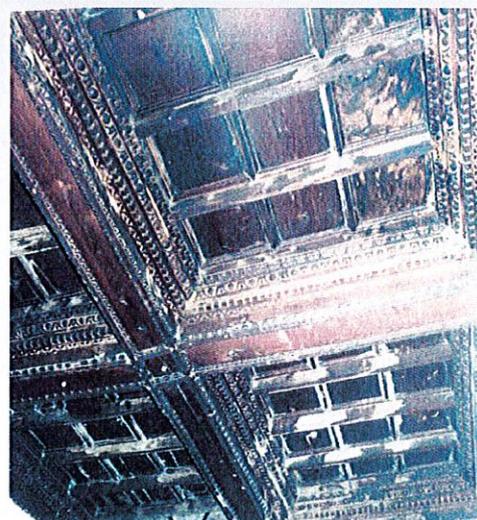
Fig. 11 _elementi di pregio presumibilmente presenti nelle macerie del crollo su via Salvator Tommasi: conci dei cantonali d'angolo; conci dei paramenti squadriati esterni; cornici in conci modanati delle finestre; bugne del portale monumentale; conci squadriati del basamento; portali e camini interni; elementi lignei dei solai cassettonati.

- il mantenimento di tutte le scatole e porzioni murarie ancora esistenti
- l'attenta risoluzione dello sgombero delle macerie derivanti dal crollo della porzione d'angolo di via Salvator Tommasi, via Piave. Tali macerie includeranno di certo numerosi elementi di pregio tra cui (fig. 11):
 - elementi lapidei dei fronti (cornici, bugne del portale, marcadavanzali, marcapiano)
 - pietre lavorate del paramento esterno del palazzo principale
 - bugne del cantonale d'angolo
 - elementi lapidei dei portali interni e dei camini
 - elementi dei solai lignei premoderni

questi dovranno essere debitamente accatastati, censiti (anche tramite catalogazione fotografica) e collocati in deposito per essere reimpiegati nella fase successiva di ricostruzione.
