Comune di
Accumoli

ORDINANZA SPECIALE 17/2021 ART. 9 CO. 3
*"INTERVENTI DI RICOSTRUZIONE DEL CENTRO STORICO
DEL COMUNE DI ACCUMOLI"*

SCHEDA EDIFICIO N. 004
Chiesa di Santa Maria della Misericordia e fabbricati adiacenti

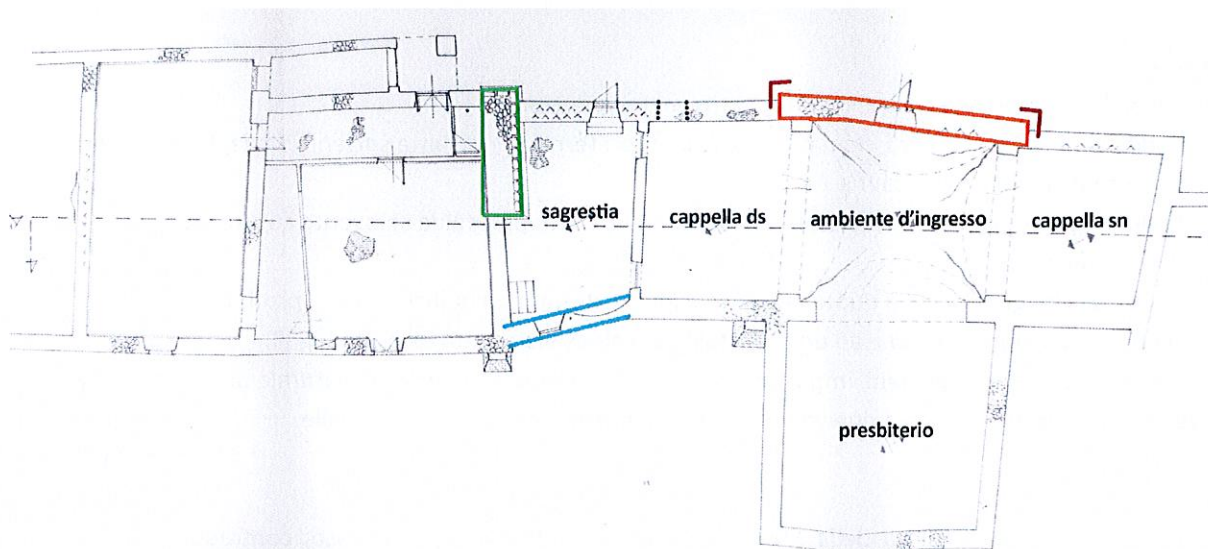
Adiacente alla cappella destra si trova un ambiente di sagrestia il cui muro perimetrale orientato a sud (verso la valle) presenta una giacitura fortemente discontinua al resto della fabbrica. Fra quest'ultimo ambiente e la contigua casa ad ovest, si innesta il campanile "a vela" (fig. 4.1, riquadrato in verde), la cui attuale proprietà non afferisce più alla Chiesa come attesta l'indagine catastale della relativa particella (n. 393).

Fig. 4.1_ Pianta pre-sisma con individuazione delle giaciture che rappresentano discontinuità planimetriche (base planimetrica da: Archivio documentale SABAP-MET-RM E RIETI- Faldone n. 925, Relazione al progetto (1984)).

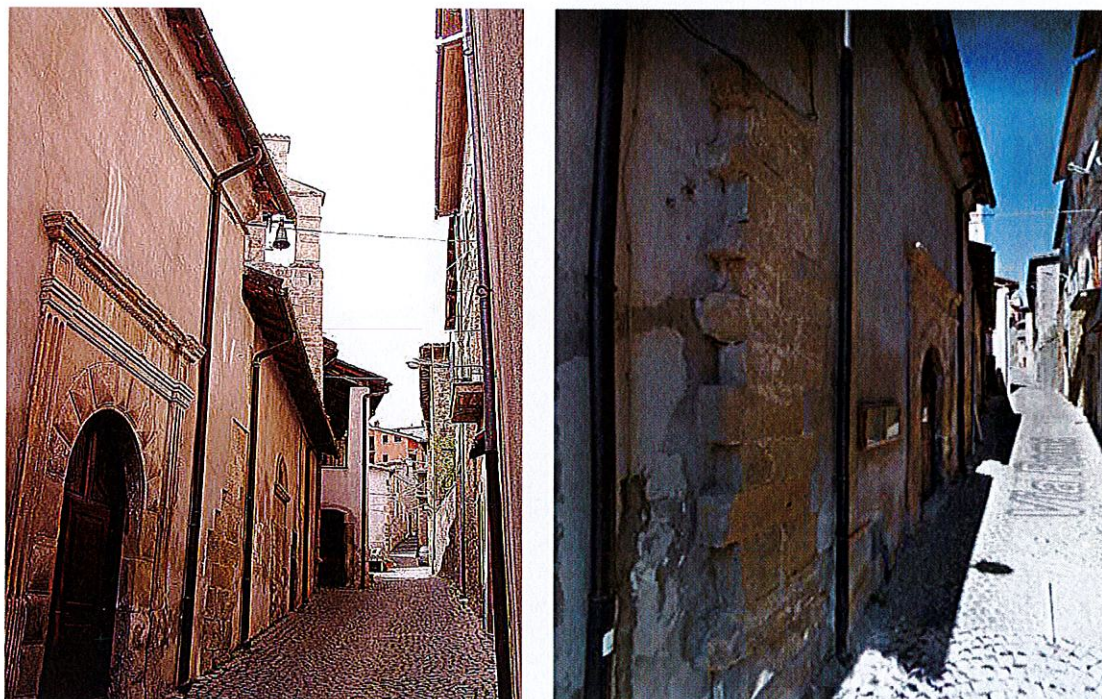
La storia evolutiva della fabbrica trova testimonianza in alcune tracce e discontinuità murarie quali, per esempio, l'orientamento della parete della sagrestia e del campanile medievale, la parete con il portale cinquecentesco (che risulta ruotata di qualche grado rispetto alle pareti delle cappelle), la discontinuità fortemente rimarcata anche dal paramento esterno (fig.7).

Fig. 6-7_Fronte su Via Roma della Chiesa e discontinuità muraria ai lati dell'ingresso principale (pre-sisma).

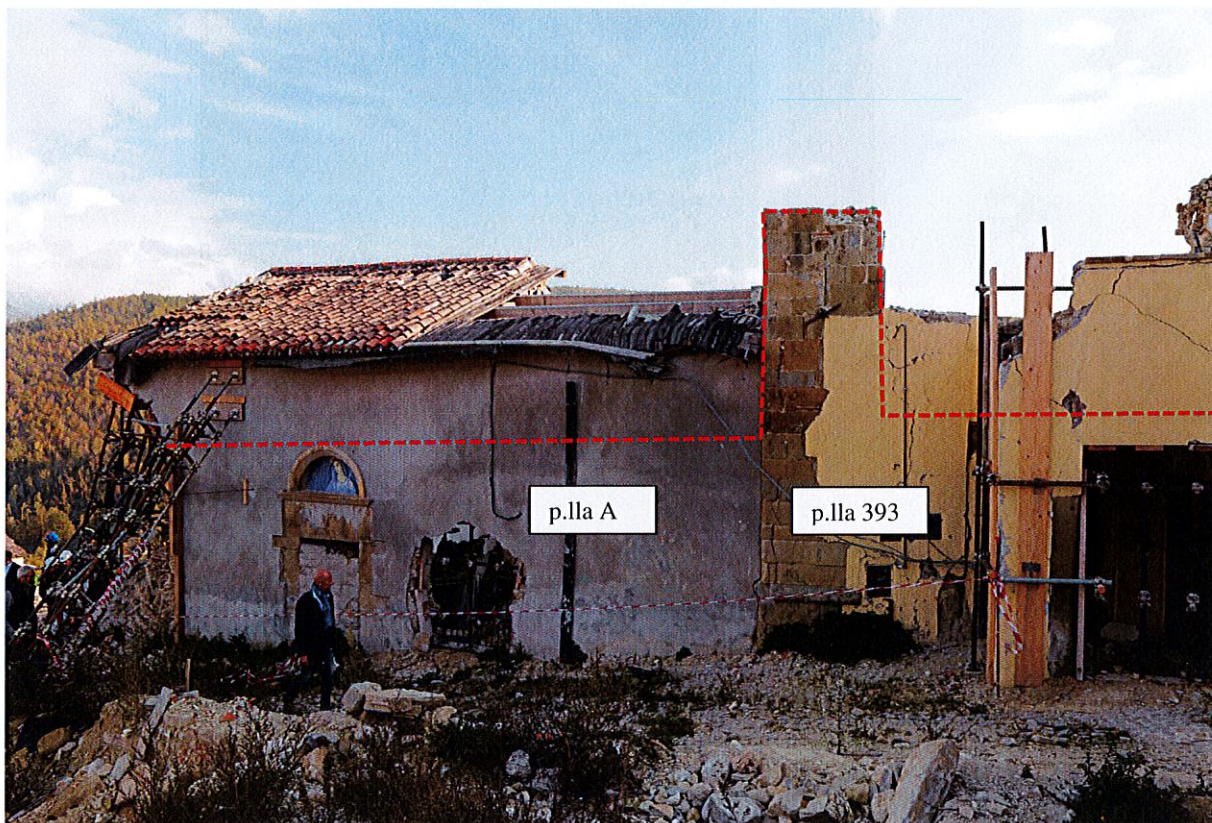
Fig. 8_

Particelle A e 393 prospetto. Tratteggiato in rosso il livello ipotetico dell'abbassamento mediante smontaggio controllato

- Lo smontaggio controllato della copertura della Chiesa della Misericordia;
- L'abbassamento della chiesa e della porzione est della part.393 fino alla quota del soprafinestra ad arco della cappella superstite, per permettere lo smontaggio della attuale opera provvisoria a favore della realizzazione di una messa in sicurezza meno invasiva per le aree circostanti (fig.8-9)

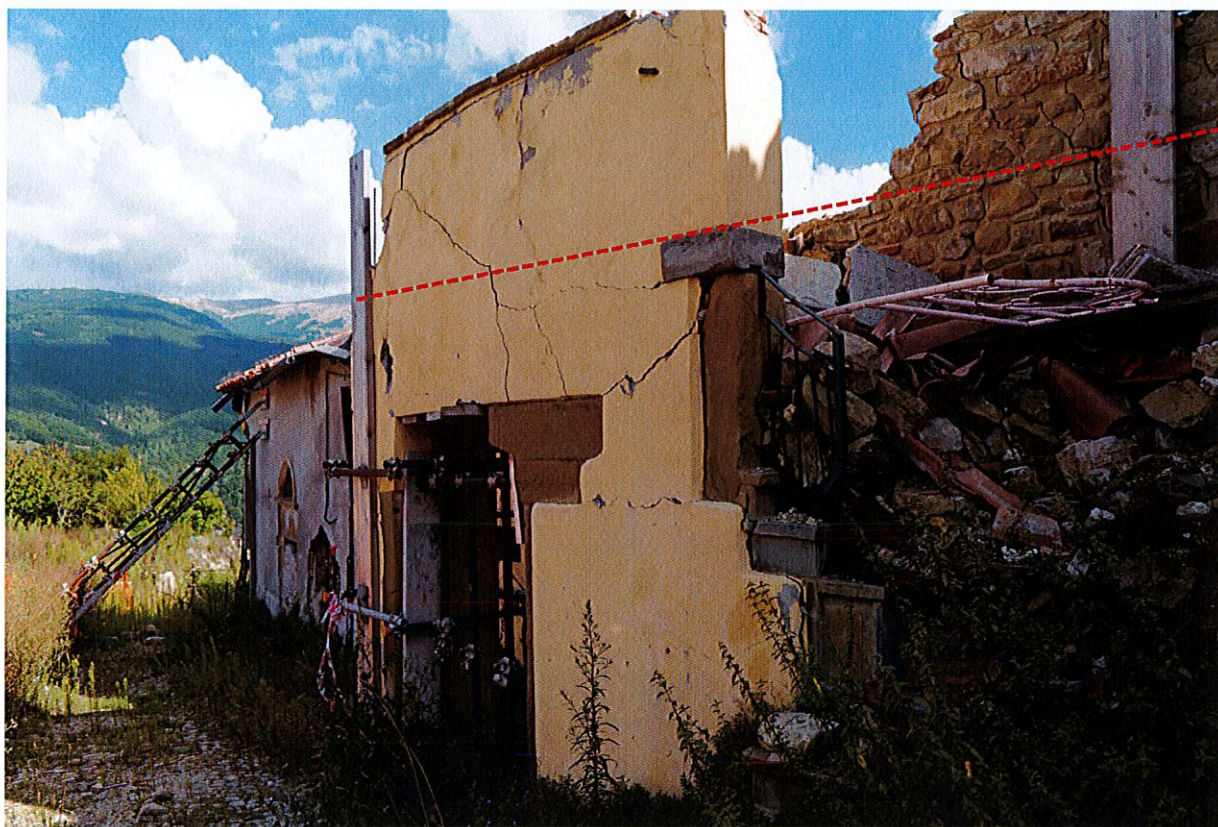
Fig. 9_

Ingresso particella 39. Tratteggiato in rosso il livello ipotetico dell'abbassamento mediante smontaggio controllato

- Nelle operazioni di sgombero macerie afferenti al crollo della part. 393 si richiede di prestare particolare attenzione agli elementi in arenaria appartenenti alle cornici e alla struttura del "profferlo" (fig. 9).
