## GRUPPO TECNICO DI VALUTAZIONE

ORDINANZA SPECIALE 17/2021 ART. 9 CO. 3  
*"INTERVENTI DI RICOSTRUZIONE DEL CENTRO STORICO  
DEL COMUNE DI ACCUMOLI"*

SCHEDA EDIFICIO N. 001  
Palazzo ORGANTINI

**Allegato 7.1 – Scheda indicazioni SABAP**

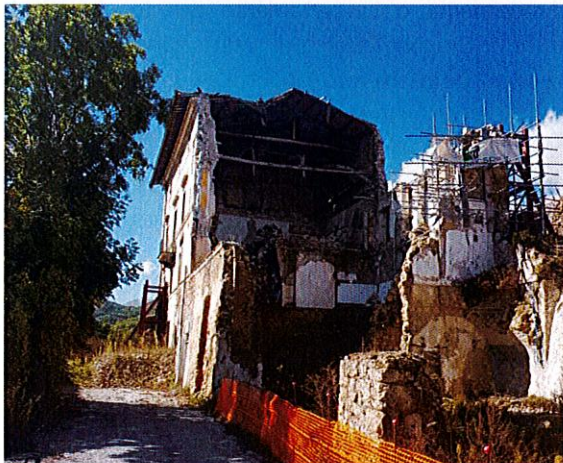
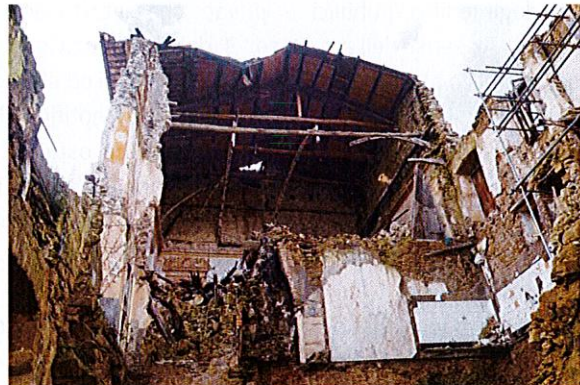
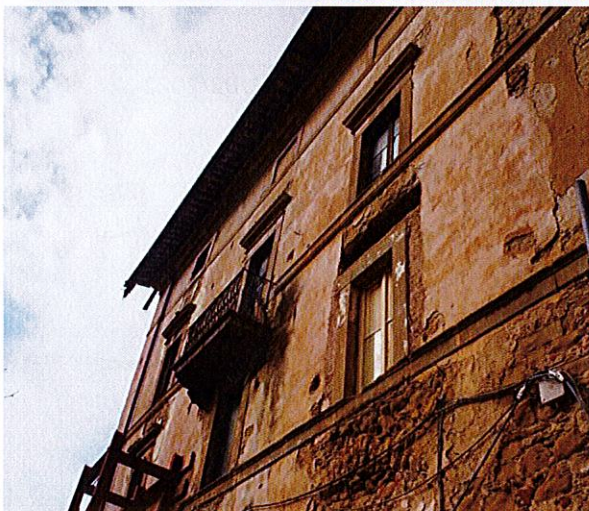
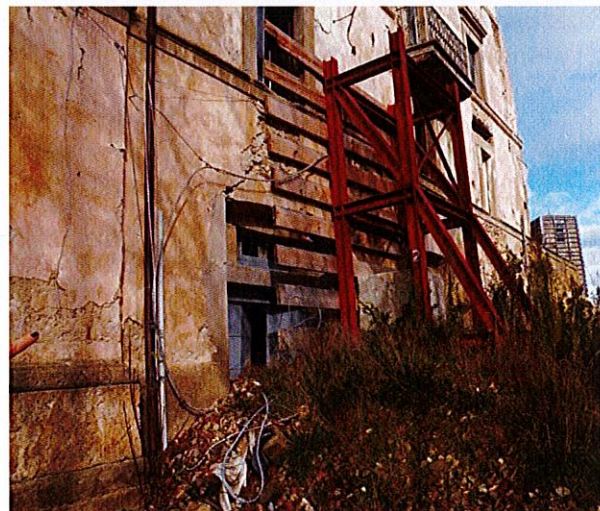
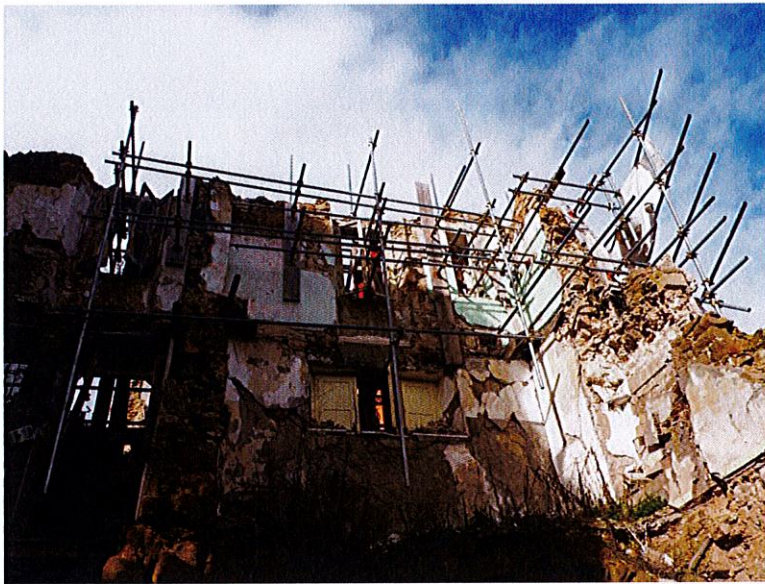
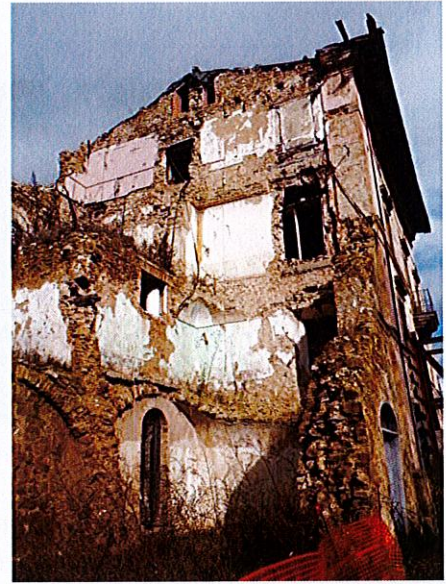
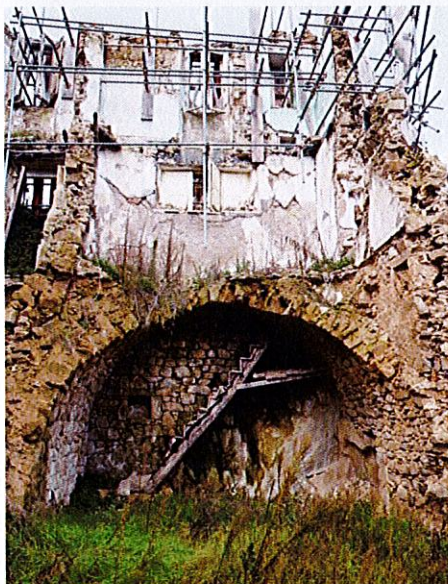
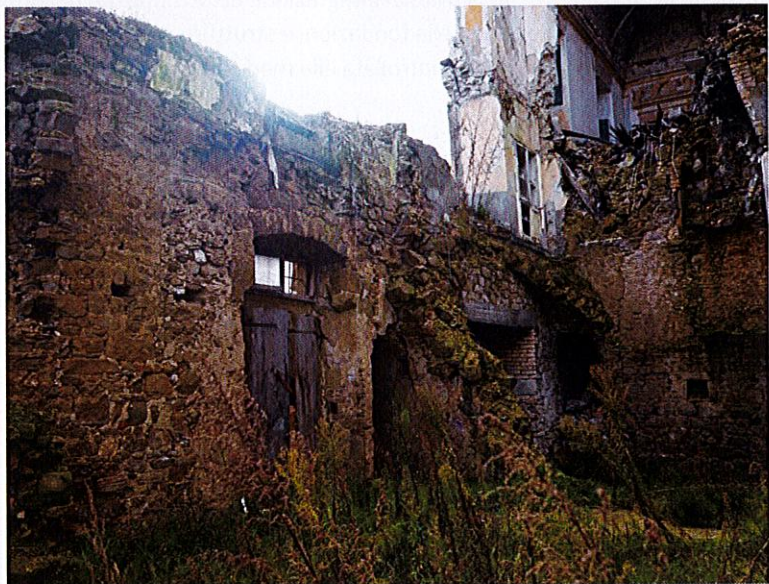
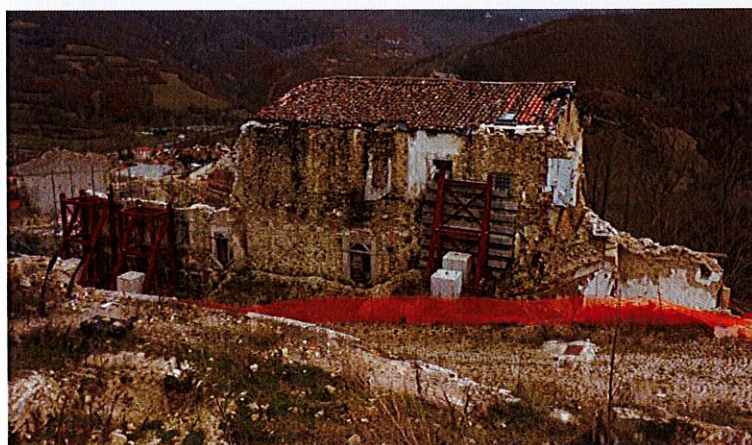
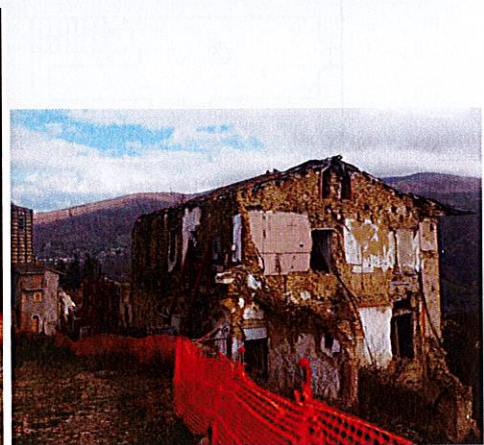
### 3. DOCUMENTAZIONE FOTOGRAFICA

Rispetto alla pianta originale tipo rettangolo allungato dell'edificio, risultano parzialmente superstiti, parzialmente crollati e interessati da quadri fessurativi marcati: i due paramenti lungo via Duca degli Abruzzi e via delle Rimembranze, unitamente ad un muro di testa di ammorsamento; essi sono privi di collegamento orizzontale a causa di crollo degli orizzontamenti, ad eccezione del precario collegamento di alcune travi lignee della copertura.

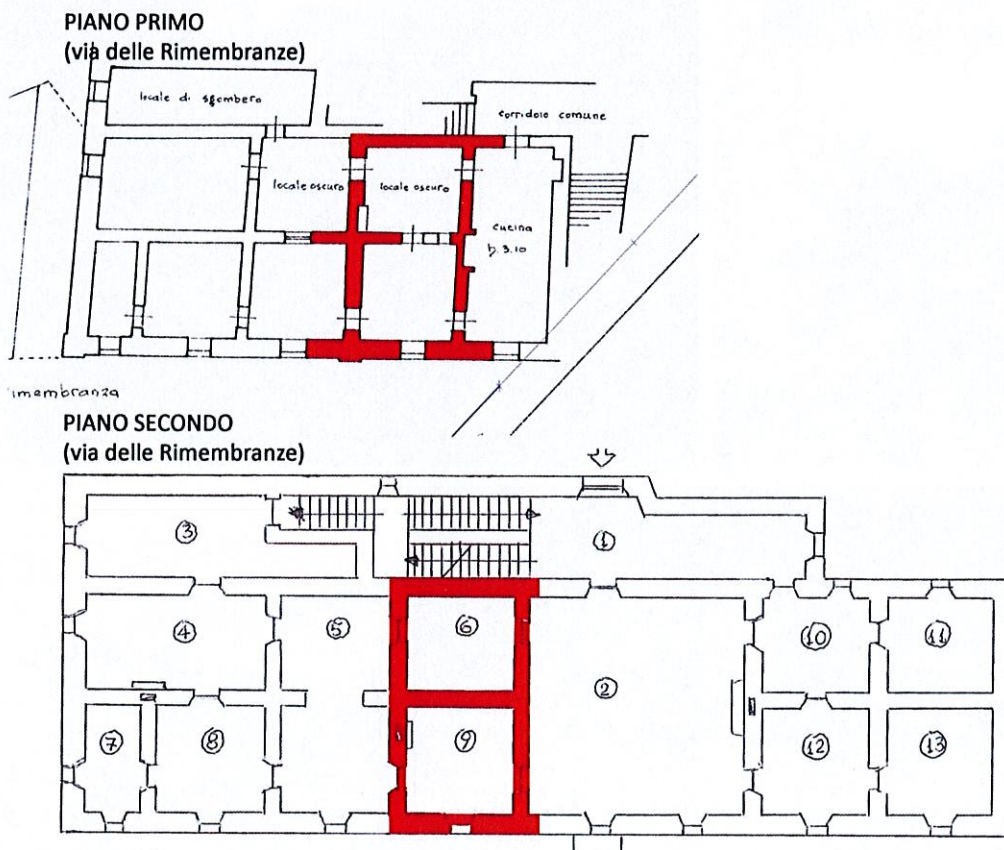
Indicazione delle scatole murarie da mantenere. Per il piano secondo resta valido quanto affermato in precedenza circa la verifica della consistenza strutturale.

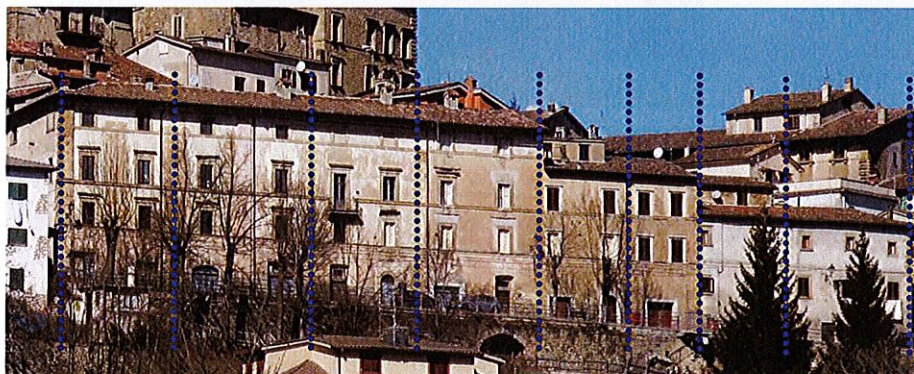
*Fig. 7\_ Individuazione delle unità originarie il cui passo è ancora bene leggibile nella scansione del prospetto ed in particolare nell'alternanza tra fasce di bucatore e maschi murari (con differenti dimensioni).*

È lecito ipotizzare che la maggior parte delle schiere originarie (fig. 7) fossero tardo medievali o cinquecentesche, come ben testimoniato dalla part. 362, un palazzetto binato cinquecentesco con asse di specularità centrale ed elementi in pietra lavorata sul fronte verso via Duca degli Abruzzi. Probabilmente in questa prima fase il percorso matrice doveva essere quello ricalcato dall'odierna Via Duca degli Abruzzi come testimonia l'ingresso della part. 362.

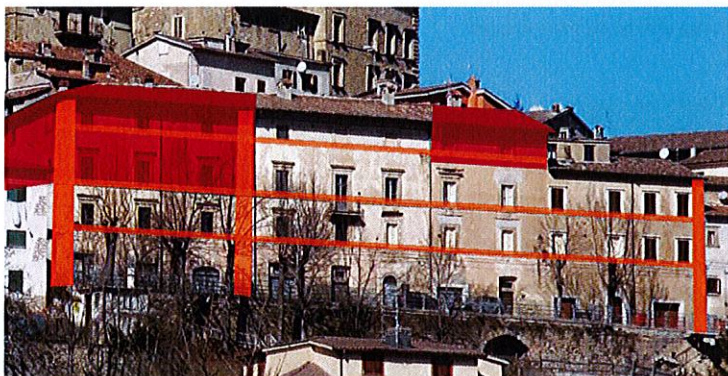
*Fig. 9\_Ultimo assetto del Palazzo con le sopraelevazioni dei corpi laterali e la realizzazione di elementi unificanti per il prospetto.*

Ad una fase ancora successiva devono appartenere le sopraelevazioni, la rifusione delle altre unità edilizie e la conformazione ultima del palazzo Organtini (fig. 9) con la realizzazione del corpo distributivo su Via Duca degli Abruzzi. In questa fase venne presumibilmente realizzata anche una fodera alla facciata della part. 362 su Via delle Rimembranze, allo scopo di renderla più omogenea al nuovo assetto ed allinearla al fronte del Palazzetto preesistente (fig. 10).

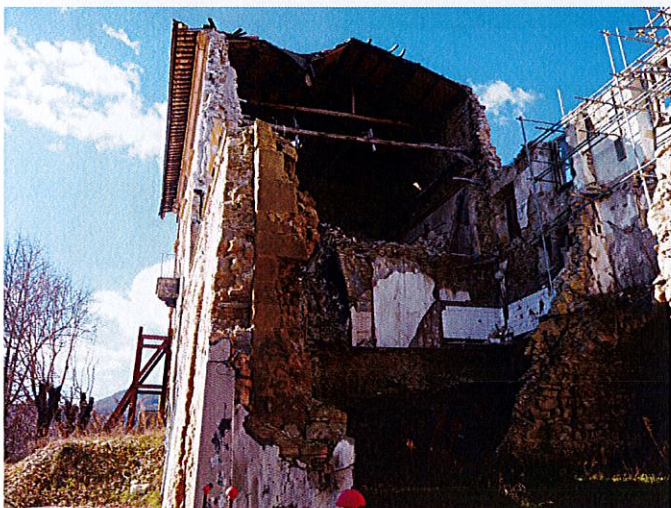
*Fig. 10\_Doppia fodera della part. 362, quella più interna appartiene al primo impianto del palazzetto binato cinquecentesco.*

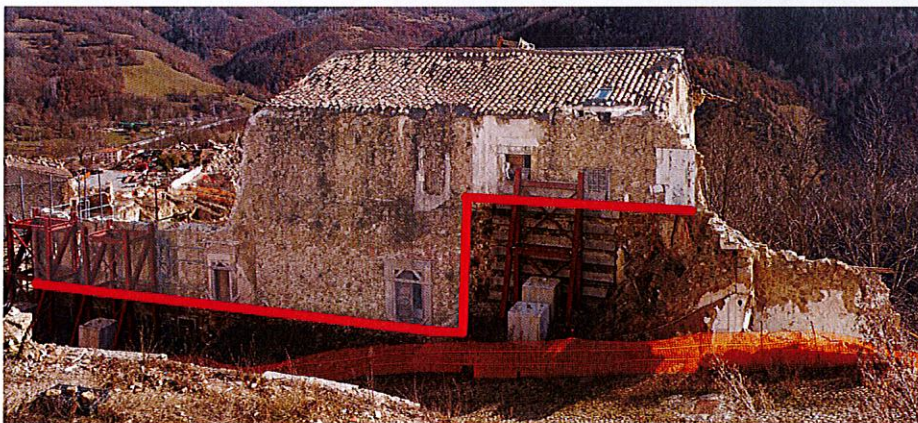
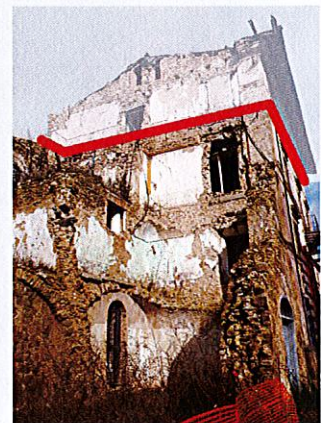
Fig. 11\_Linea di demarcazione tra porzioni da demolire e da conservare.

Si richiede la demolizione controllata delle porzioni pericolanti così come indicato nella fig. 11 nell'ottica di preservare al massimo lo spiccato murario di tutto l'isolato e tutelare quelle porzioni di edificio che presentano ancora una continuità della scatola muraria (fig. 12, ambienti A e B).

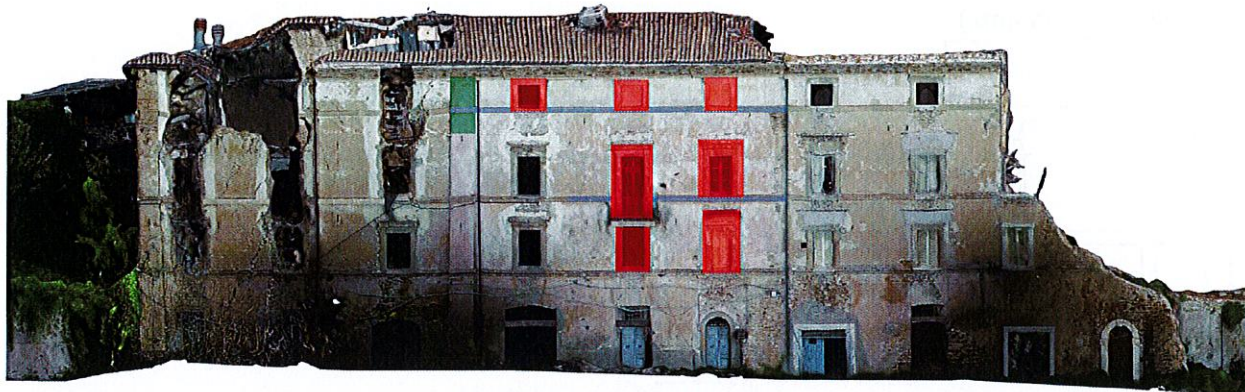
ORTOIMMAGINE PROSPETTO A scala 1:100

*Fig. 13\_ Elementi da recuperare e catalogare: Via delle Rimembranze.*

- fronte Via Duca degli Abruzzi (fig. 13)
  - elementi lapidei dell'edificio cinquecentesco: parte della cornice originaria; portale binato (A-B)
  - cantonale dell'edificio cinquecentesco (C)
  - elementi lapidei dei portali e delle cornici
- fronte via delle Rimembranze (fig. 14)

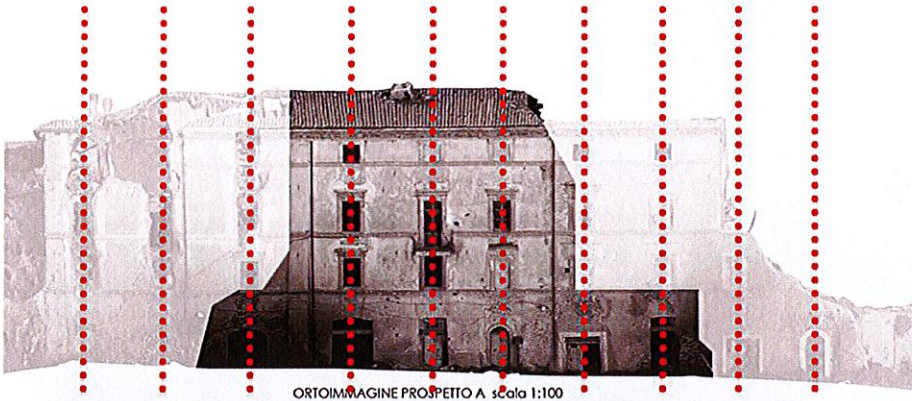
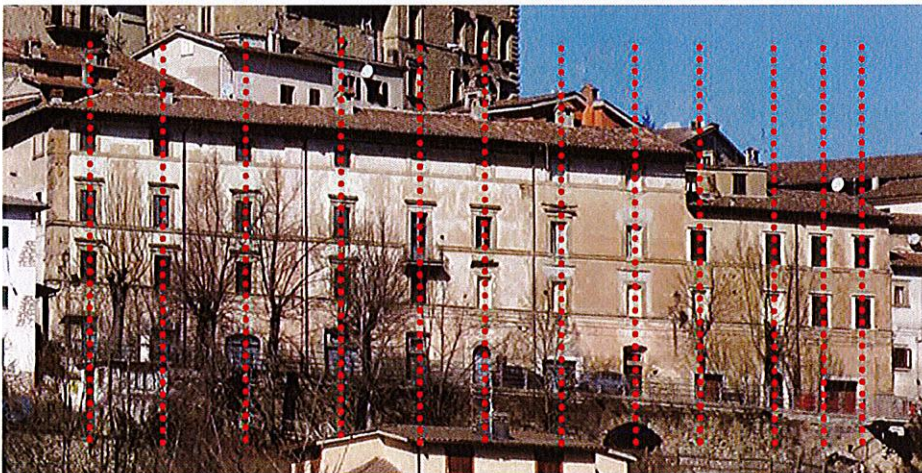
*Fig. 15\_ Scansione del fronte su Via delle Rimembranze: individuazione degli assi delle bucaure.*

- La **ricomposizione della facciata** su via delle Rimembranze con particolare attenzione ad evitare la creazione di una scansione eccessivamente regolare delle bucatore che apparrebbe in totale discontinuità con l'assetto preesistente.

Si consiglia perciò di riproporre l'**impaginato** originario rispettandone il ritmo eterogeneo:

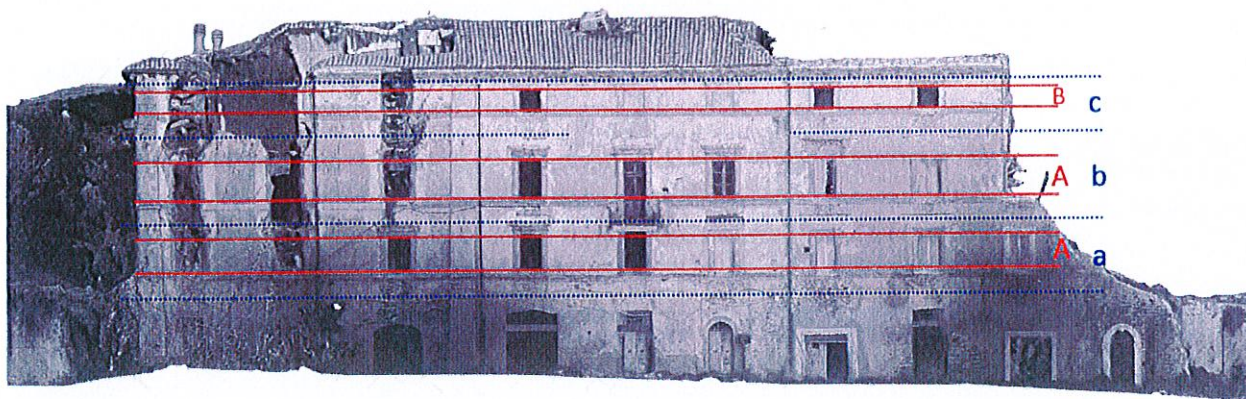
*Fig. 16 Scansione del fronte su Via delle Rimembranze: individuazione delle gerarchie verticali tra piani sovrapposti (in blu) e tra fasce di bucatore (in rosso).*

È presente una chiara gerarchia per i piani sovrapposti:

- i primi due piani sono caratterizzati da cornici marca-davanzale modanate, finestre (della medesima dimensione) con cornici in conci modanati e trabeazione piana;
- l'ultimo piano presenta una cornice marca-davanzale in conci non modanati e finestre (4 delle quali cieche) più piccole con cornice in conci senza trabeazione.
