ORDINANZA SPECIALE 17/2021 ART. 9 CO. 3
*"INTERVENTI DI RICOSTRUZIONE DEL CENTRO STORICO
DEL COMUNE DI ACCUMOLI"*

SCHEDA EDIFICIO N. 003
Palazzo Cappello - particella 325

Allegato 7.1 – Scheda indicazioni SABAP

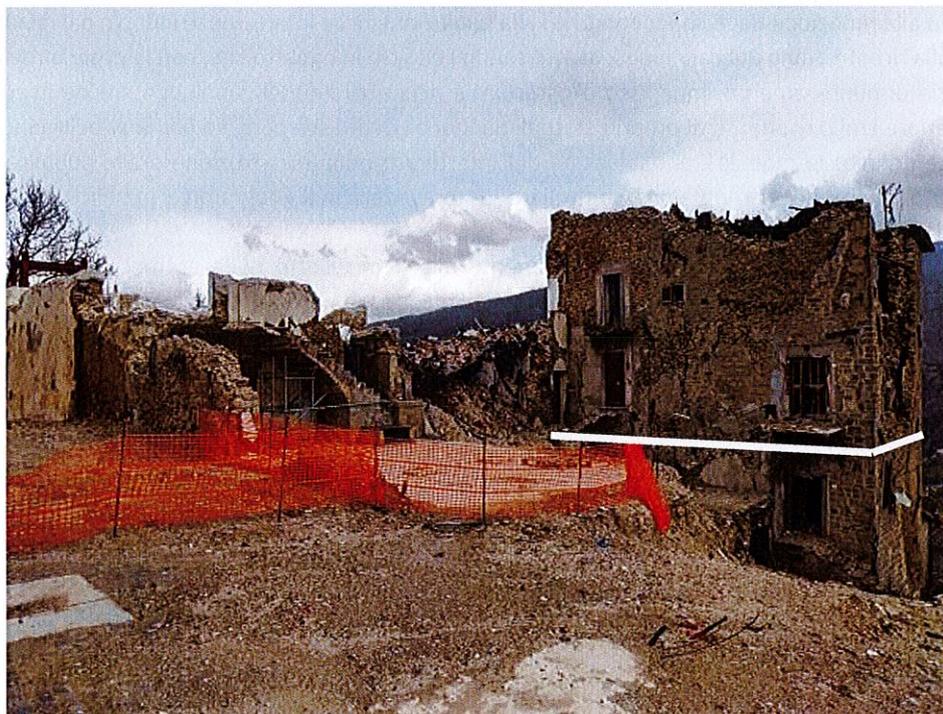
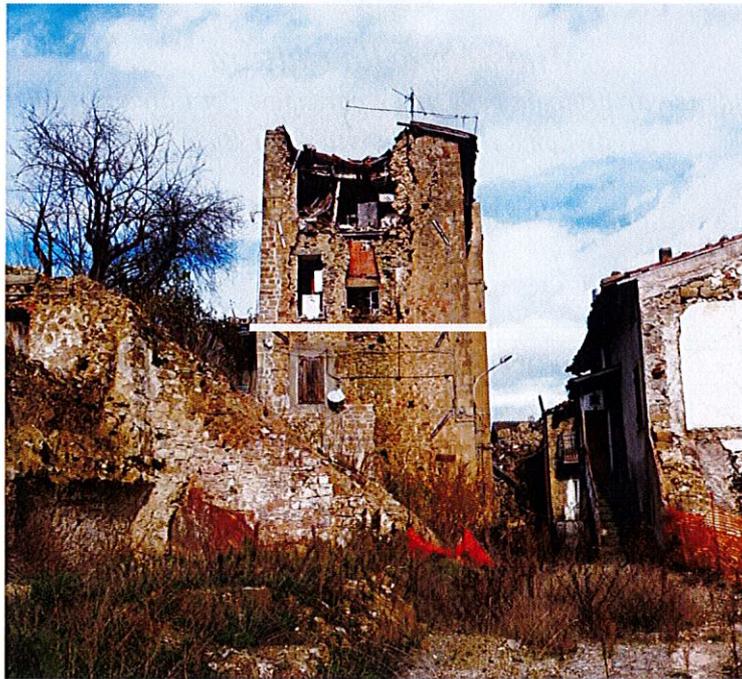
(didascalia)

Adiacente a Palazzo Cappello vi è un corpo di fabbrica di quattro piani, non vincolato e non interessato da interventi di messa in sicurezza e con evidenti pericoli di crolli. E' necessario intervenire con la demolizione delle strutture nei piani alti del fabbricato fino alla linea orizzontale identificata in corrispondenza del cavo elettrico presente sulla parete sud e comunque sotto al pianerottolo esterno di accesso al primo piano del prospetto ovest. La parte residua, costituita da una muratura apparentemente solida, con la presenza di un muro a scarpa, appare in grado di mantenersi in stabilità una volta effettuato l'abbassamento fino alla quota del primo piano. La scelta di mantenere il primo piano è dettata principalmente dalla funzionalità di sostegno del muro sud del prossimale palazzo Cappello, in mancanza di alternative tecniche. Ove fosse opportuno, si potrebbe, una volta effettuato l'abbassamento della particella 325 fino alla quota del primo piano, procedere con una tecnica di sostegno provvisoria per il muro sud di palazzo Cappello a partire dall'interno dell'edificio della particella 325. Si riporta che nel sopralluogo è emersa la presenza, nella sola porzione del primo piano, di alcuni elementi di caratterizzazione storica della muratura, ricordando tuttavia che l'edificio non risulta sottoposto a vincolo e che il suo valore, come più volte attestato, viene riconosciuto nel sostegno che costituisce per palazzo Cappello.

I due fronti dell'edificio con indicazione della quota per la demolizione

Demolizione controllata fino alla linea di demarcazione descritta sotto il solaio del primo piano del fabbricato e meglio riportata nelle immagini allegate.

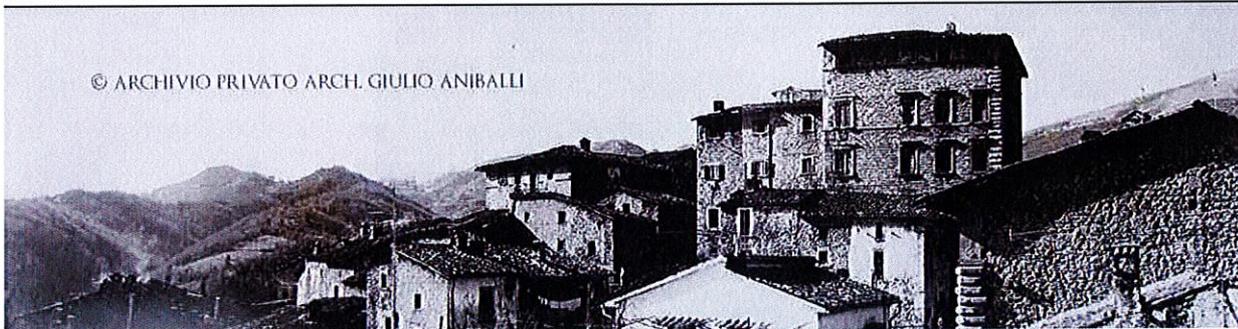
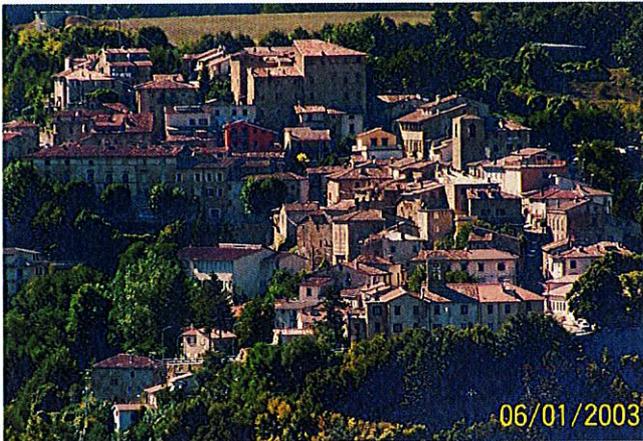
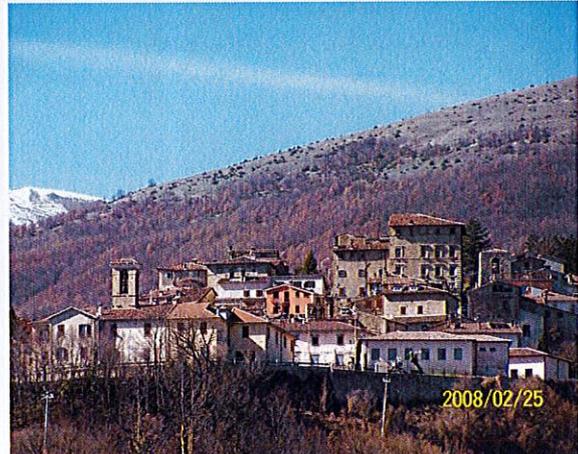
L'edificio presenta valore paesaggistico occupando una posizione predominante rispetto al tessuto circostante trovandosi in una delle porzioni più elevate dell'abitato caratterizzando fortemente lo skyline di Accumoli (fig. 2) insieme all'adiacente Palazzo Cappello.

Fig.2_L'importanza dell'edificio 325 nello skyline di Accumoli (pre-sisma)

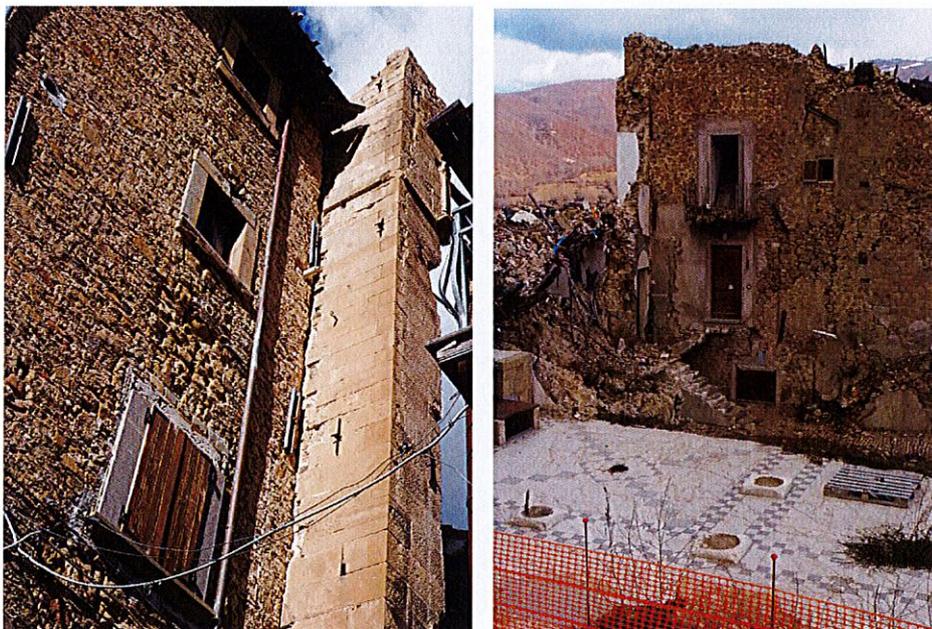
- l'importato stato di danno che interessa la parete di testata
- Il valore soprattutto paesaggistico-urbano e tipologico dell'edificio
- L'impossibilità ad oggi di stabilire il rapporto tra il muro di spina di Palazzo Cappello e l'edificio adiacente (fig. 3)

Fig.3_ Il muro di spina di Palazzo Cappello su via Piave e sul fronte interno retrostante.

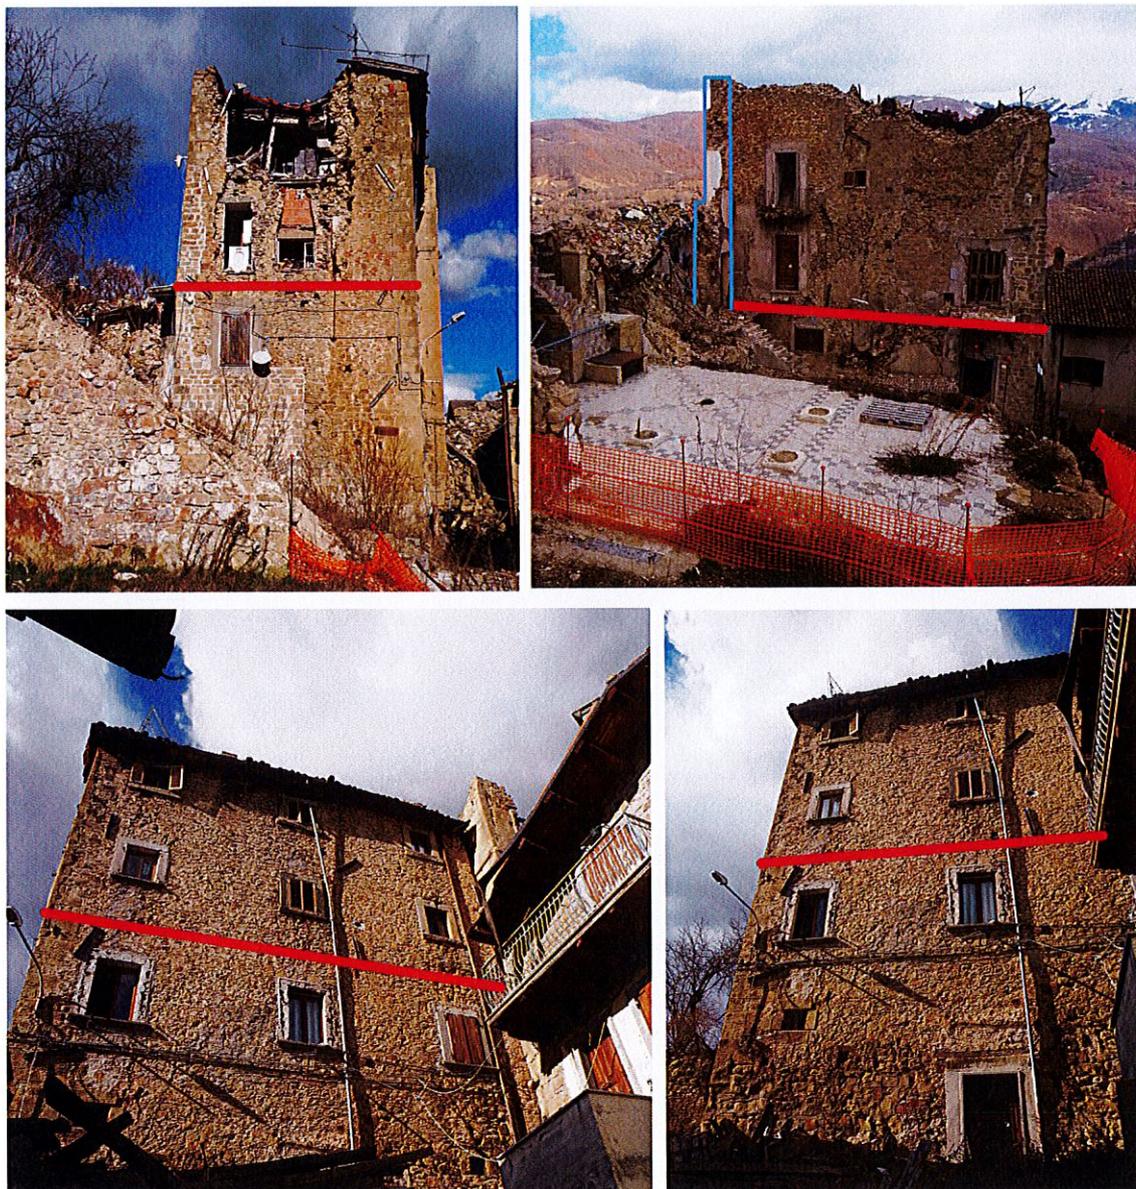
Fig.4_ In rosso la linea di demolizione; in azzurro la parete di spina di Palazzo Cappello

- Di procedere alla demolizione controllata dei due piani sommitali della part. 325 prestando particolare attenzione alle adiacenze del muro di spina di Palazzo Cappello, quest'ultimo potrebbe in qualche modo essere sostenuto dall'apporto dell'edificio adiacente che fungerebbe da sperone per la parete svettante rimasta in piedi (fig. 4)

Nelle operazioni di demolizione si richiede di prestare particolare attenzione al recupero ed alla opportuna catalogazione degli elementi lapidei delle cornici e degli elementi di pietra squadrata che configurano il cantonale d'angolo.
