## GRUPPO TECNICO DI VALUTAZIONE

ORDINANZA SPECIALE 17/2021 ART. 9 CO. 3  
*"INTERVENTI DI RICOSTRUZIONE DEL CENTRO STORICO  
DEL COMUNE DI ACCUMOLI"*

SCHEDA EDIFICIO N. 008

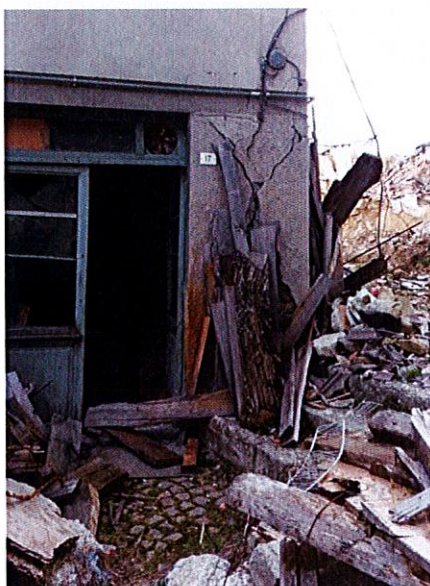
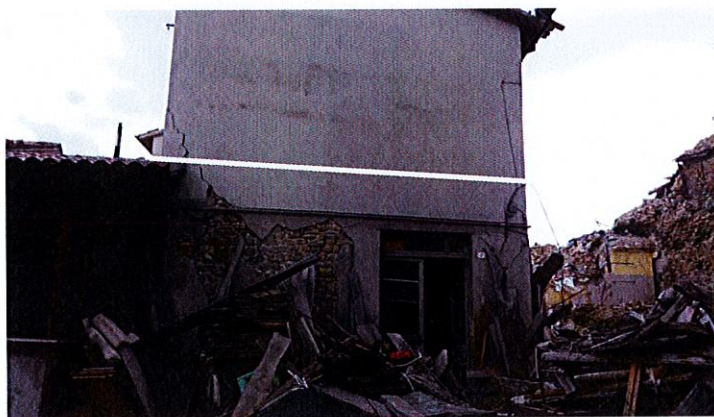
### 3. DOCUMENTAZIONE FOTOGRAFICA

L'edificio è articolato su tre livelli, al piano terra era presente un'attività produttiva (Falegnameria) e ai piani superiori abitazione. L'edificio è fortemente compromesso nella sua stabilità: sulla facciata prospiciente via S. Giacomo e via Piave è presente un evidente quadro fessurativo riconducibile a crisi per taglio.

L'edificio presenta una elevata criticità con alto grado di compromissione delle strutture portanti generando un pericolo per la pubblica incolumità.

Demolizione parziale dell'edificio, fino alla linea di demarcazione indicata nella documentazione fotografica. Si valuteranno eventuali ulteriori/differenti opere in corso di demolizione/demolizione controllata/dismissione
