GRUPPO TECNICO DI VALUTAZIONE

ORDINANZA SPECIALE 17/2021 ART. 9 CO. 3
"INTERVENTI DI RICOSTRUZIONE DEL CENTRO STORICO
DEL COMUNE DI ACCUMOLI"

SCHEDA EDIFICIO N. 012 Edifici adiacenti Palazzo Marini

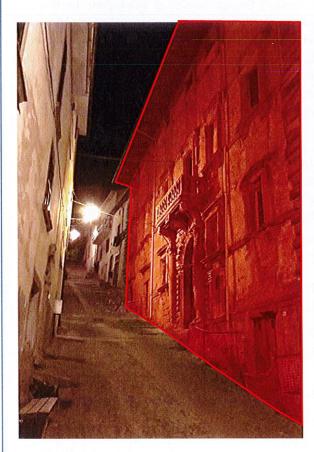
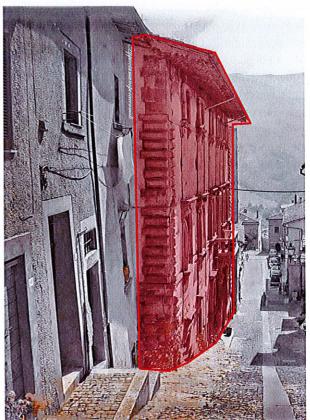
3. DOCUMENTAZIONE FOTOGRAFICA

La documentazione fotografica evidenzia la parte demolita di Palazzo Marini

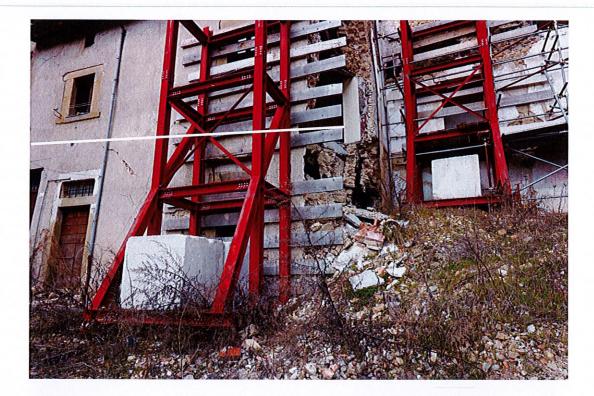
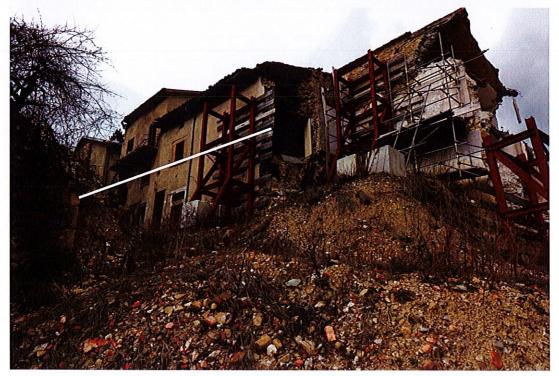
Opere provvisionali di sostegno delle strutture interne a palazzo Marini e sulla strada di Via Tommasi , Quest'ultima da rimuovere e procedere con la demolizione fino alla linea di demarcazione.

Recupero elementi di pregio esterni	Nelle operazioni di demolizione d strada di Via Tommasi, si conso della sagoma del palazzo Marini perimetrale, mentre, qualora sostegno sulla strada.	erveranno le opere pro i che sostengono il mu	ovvisionali all'interno iro di spina e il muro
Recupero elementi di pregio interni	L'intervento prevede il recupe rinvenuti e ritenuti significativi. Si valuteranno eventuali u		egio interni, qualora ere in corso di
