Comune di
Accumoli

ORDINANZA SPECIALE 17/2021 ART. 9 CO. 3
*"INTERVENTI DI RICOSTRUZIONE DEL CENTRO STORICO
DEL COMUNE DI ACCUMOLI"*

SCHEDA EDIFICIO N. 004
Chiesa di Santa Maria della Misericordia e fabbricati adiacenti

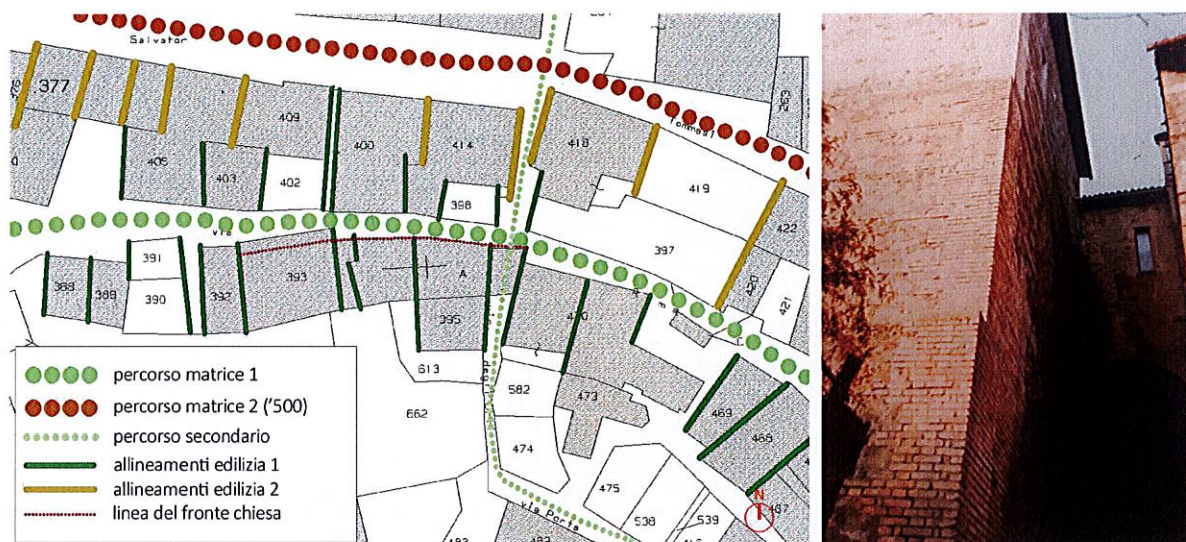
Fig.2_ lettura del tessuto urbano circostante e foto pre-sisma del sottopasso per Via degli Orti (Archivio SABAP Rieti – Rif. 925)

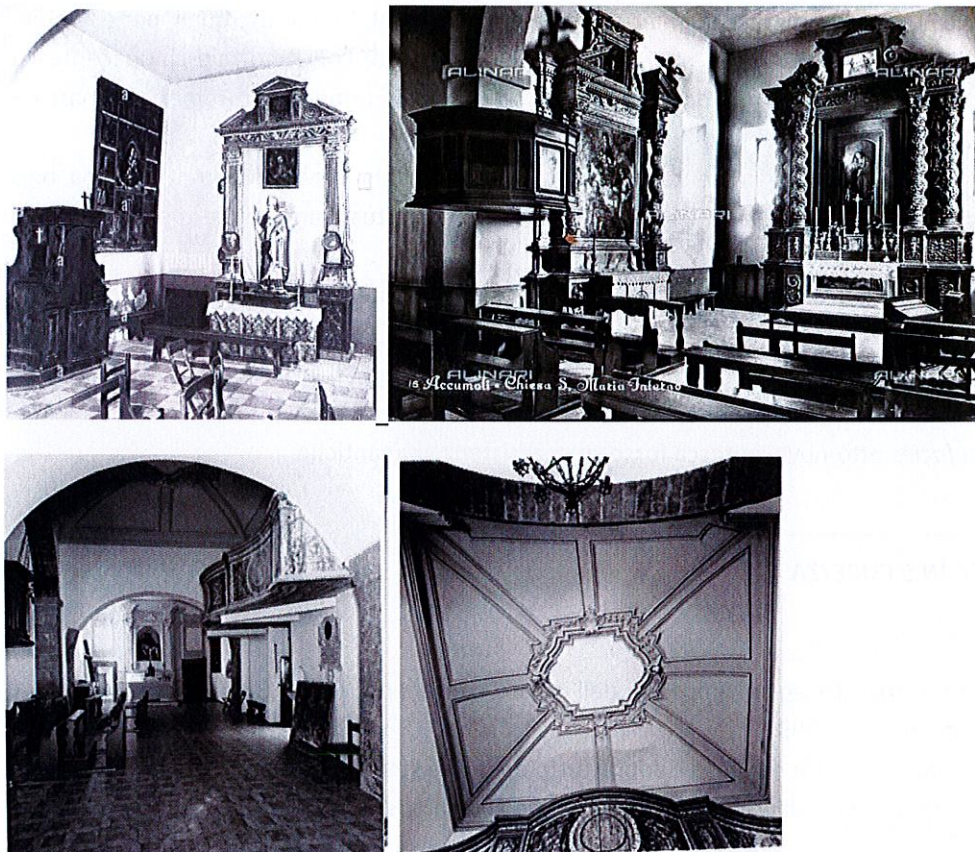
Fig. 4.2_ Foto interni pre-sisma.

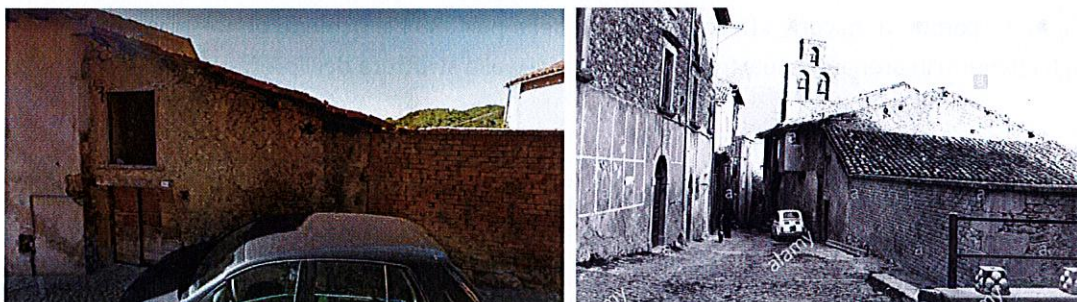
Fig. 3_ I differenti edifici che compongono l'aggregato: part. 393 – casa a doppio profferlo; part. 392- ex fienile; part. 470 – casa in linea.

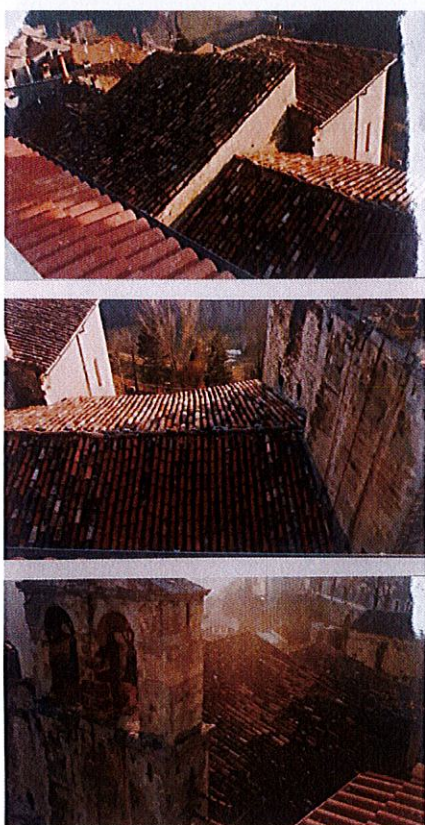
- l'edificio di testata, contrassegnato da 2 piani fuori terra sul versante settentrionale, lungo la via Roma, è coperto da una falda unica (fig. 5).
- l'edificio contraddistinto dalla scala esterna con tetto a doppia falda spiovente su strada;
- il campanile;
- la chiesa, che giace ad una quota inferiore rispetto al contiguo edificio con "profferlo", è contraddistinta da un tetto a doppia falda e ad una sola falda più alta sulla navata centrale (fig. 5);
- una casa in linea a due piani, impostata ad un livello inferiore, secondo la naturale pendenza del terreno.

Fig. 5 Foto delle coperture della chiesa e del sottopasso tra la chiesa e la part. 470 (pre-sisma foto Archivio SABAP Rieti – Rif. 925)
