PARTE 2 – STATO DI FATTO PER OGNI CENTRO

2.1 ACCUMOLI

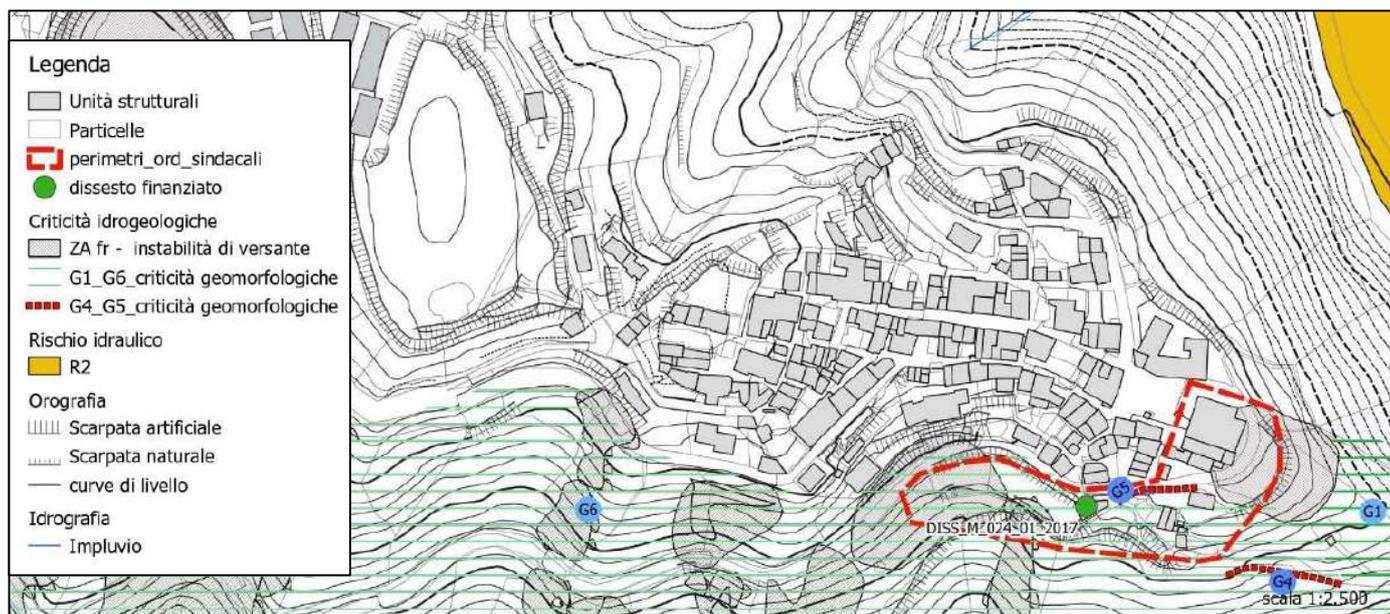
Criticità idrogeologiche

CRITICITA': dal punto di vista geomorfologico le due località di Accumoli e Libertino sono legate perché i dissesti sono posti lungo il versante che unisce le due aree. In cartografia è riportato:

- G1: trattasi di un ampio movimento franoso (materiale eterogeneo da alterazione del Flysch della Laga di origine flyschoida caratterizzato da massi ciclopici e detriti argillosi ed arenacei); la frana si salda con quella già segnalata come Zs.
- G4: lungo la strada che costeggia il versante meridionale di Accumoli, sono presenti numerose scarpate e nicchie di frana;
- G5: poco sopra la G4, lungo la strada che costeggia il versante meridionale del colle di Accumoli si rilevano scarpate ed altri indizi morfologici, quali nicchie di frane segnalati anche come Zs;
- G6: Lungo la strada che da Libertino va verso Accumoli sono numerosissimi i segni di dissesti; anche le Zs rappresentano questo assetto geomorfologico. Si tratta prevalentemente di crolli e scivolamenti.

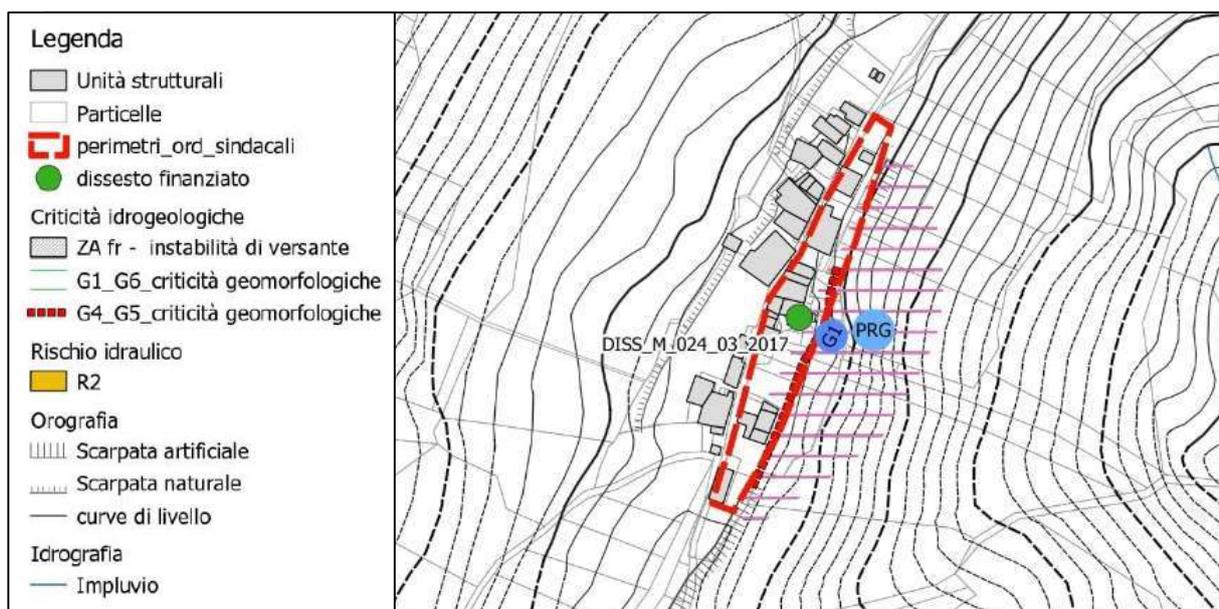
Criticità idrogeologiche

CRITICITA': è presente l'elemento geomorfologico riconducibile ad un orlo di scarpata di frana (G1) che interessa un edificio a nord della chiesa posta all'ingresso della frazione stessa. La tipologia del dissesto (G1) può essere riferibile ad una frana di scivolamento. Dalla cartografia del PRG l'area in dissesto corre lungo tutto il versante orientale del rilievo, parallelamente alla linea dei manufatti.

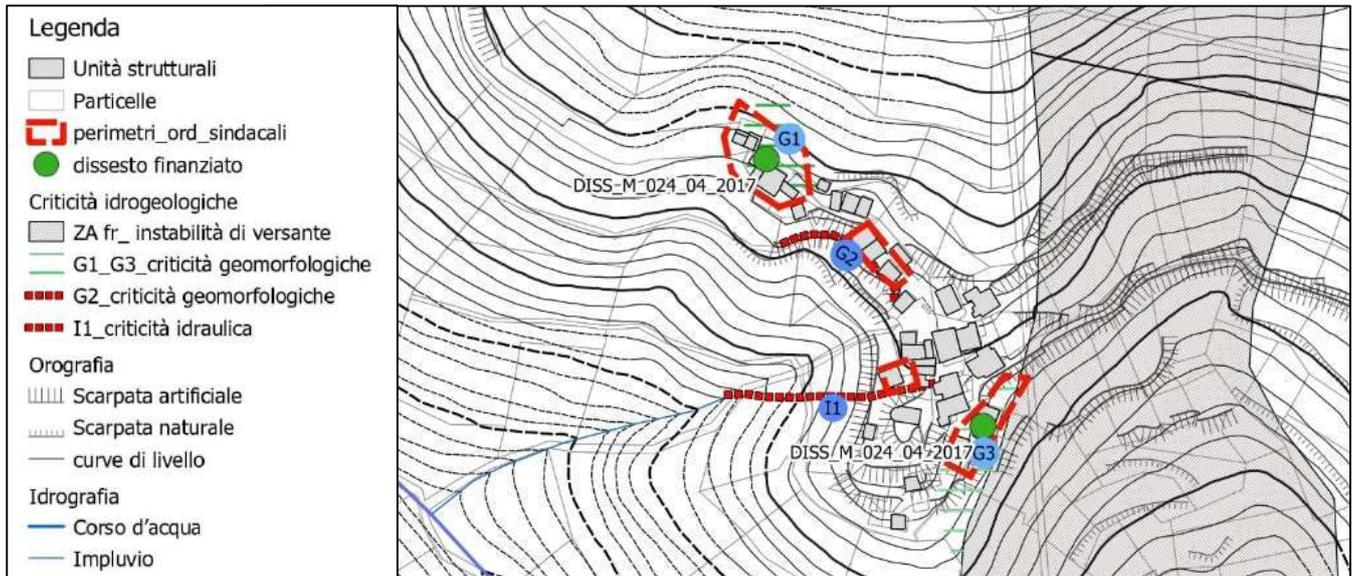
Criticità idrogeologiche

CRITICITA': sono presenti alcuni elementi geomorfologici che interferiscono con le abitazioni; in particolare:

- G1 è una area a rischio crolli come testimoniato dal masso di notevoli dimensioni presente sul fianco di una abitazione;
- G2: è un orlo di scarpata ed una eventuale ricostruzione dovrà tenere in considerazione questo elemento mediante una fascia di rispetto
- G3: è un'area dove sono presenti chiari segni di instabilità. Questa area espande di fatto l'area classificata R1 dal PAI ed interferisce con 2 abitazioni. Il tipo di movimento può essere assimilato a frana di scivolamento.

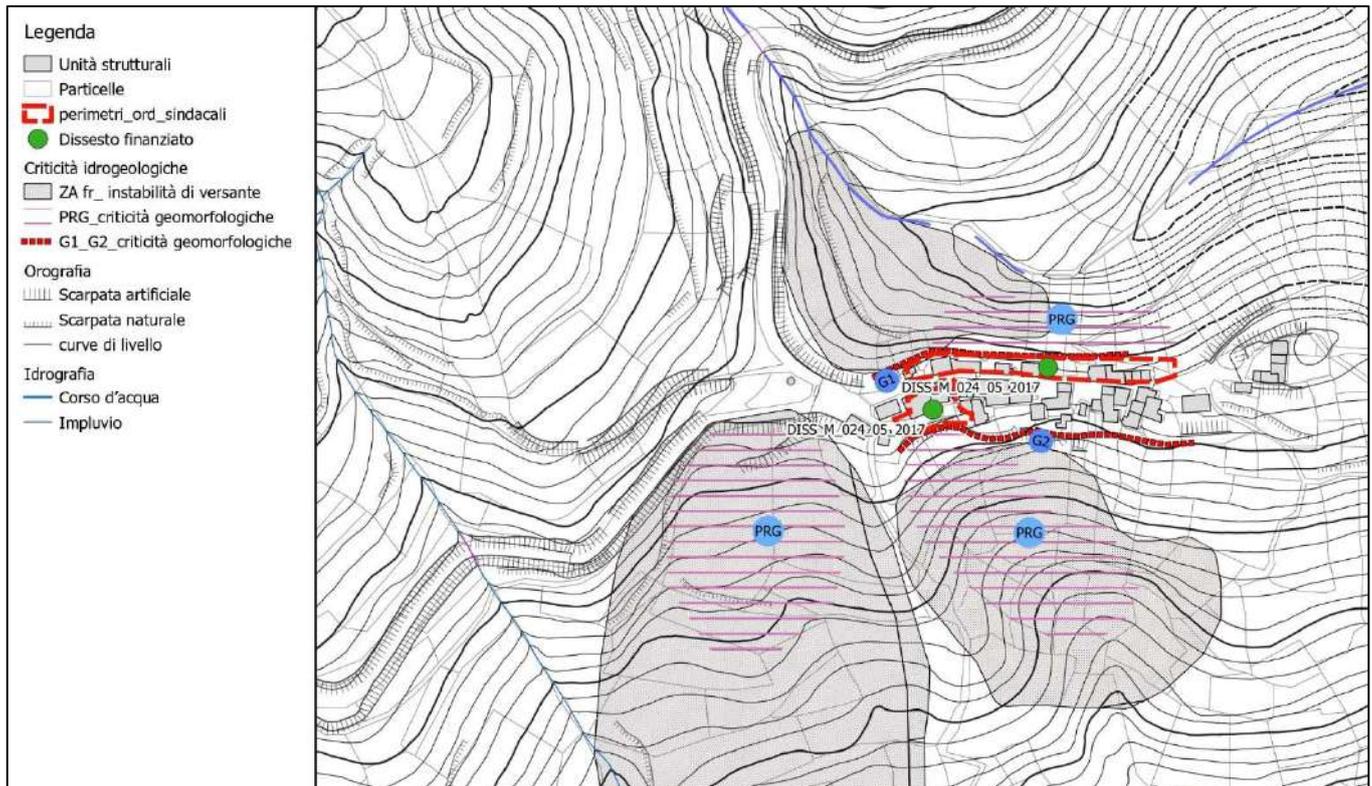
Criticità idrogeologiche

CRITICITÀ: in questa frazione è presente una scarpata molto acclive (G1) che interessa circa 6 abitazioni. E' opportuno prevedere una campagna di indagini volte a verificarne la stabilità.

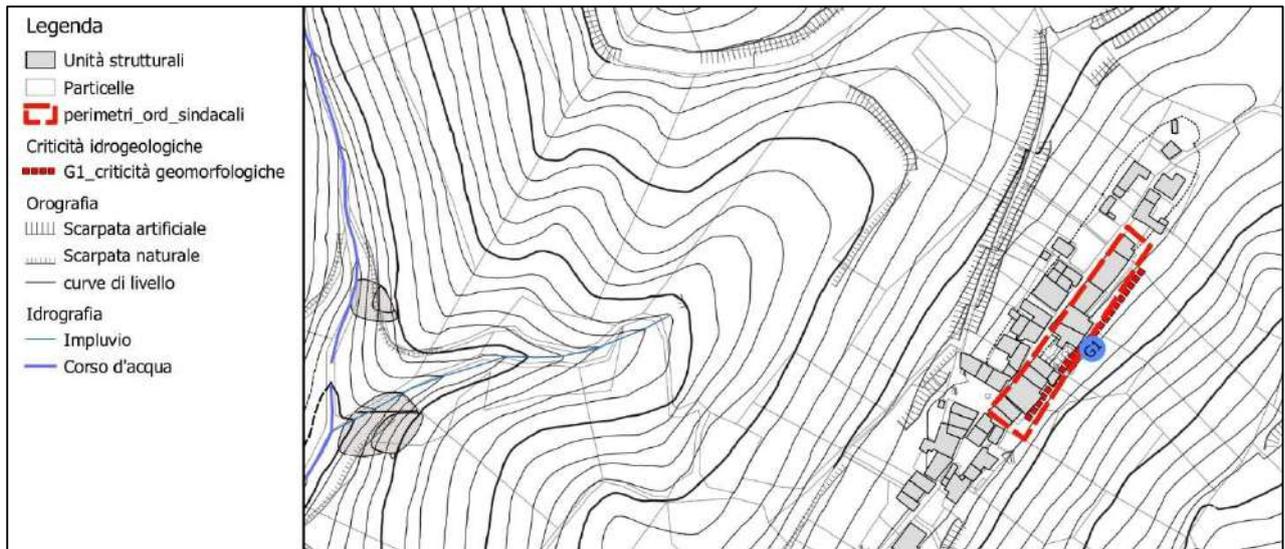
Criticità idrogeologiche

CRITICITÀ: è presente una scarpata molto acclive (G1); è opportuno prevedere una campagna di indagini volte a verificarne la stabilità.

AZIONI INTRAPRESE: sono stati acquisiti e verificati i risultati delle numerose indagini geognostiche svolte dai privati interessati alla ricostruzione dei propri edifici che hanno riscontrato la stabilità del versante

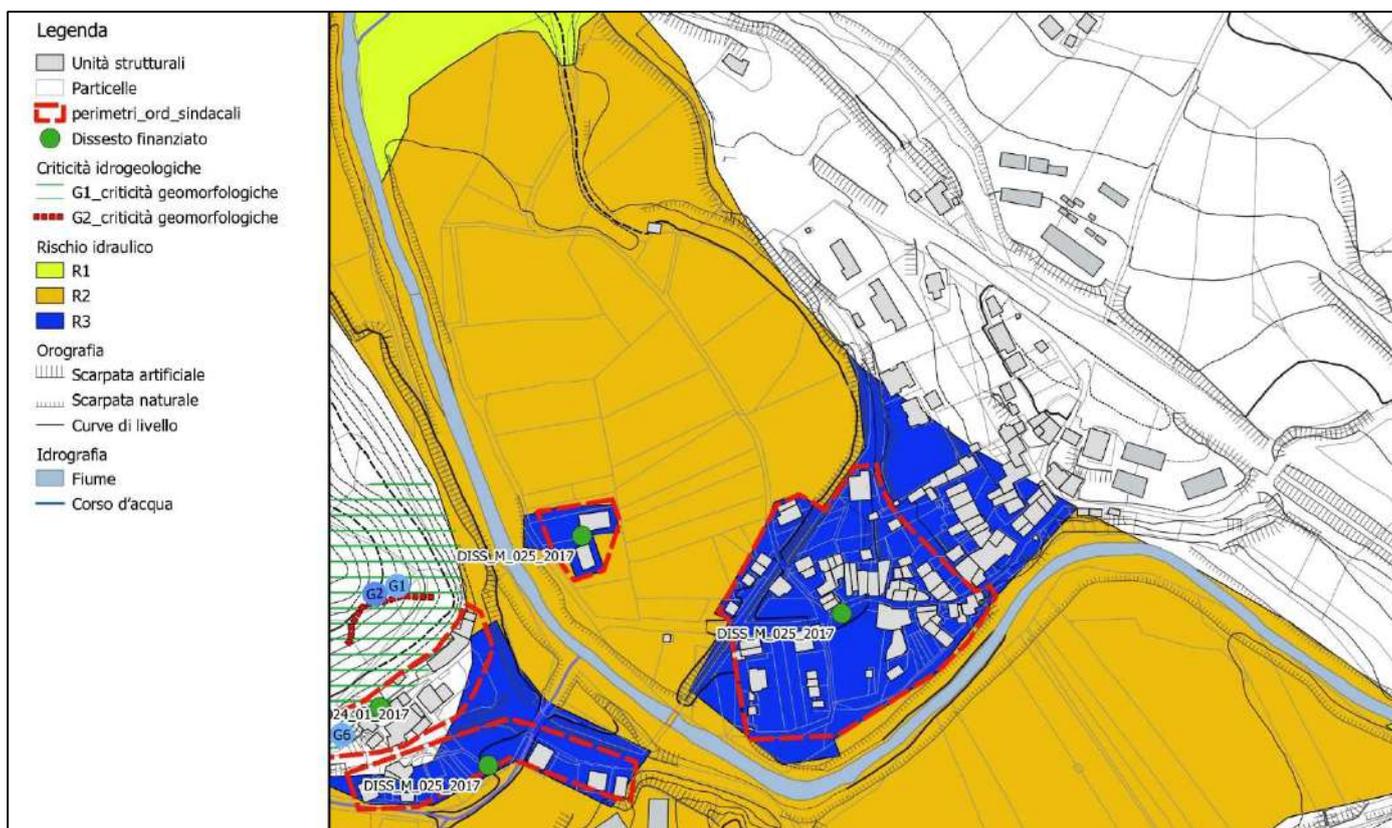
Criticità idrogeologiche

CRITICITA': Non si rilevano elementi geomorfologici rilevanti; l'unico importante elemento di rischio è dato dalla prossimità della confluenza del fosso Pescara-Colleposta col Fiume Tronto. È opportuno verificare con l'Autorità di Bacino del Distretto idrografico dell'Appennino Centrale l'attendibilità delle aree inondabili che interessano l'abitato sino a R3 ed eventualmente prevederne, qualora necessario, un aggiornamento dello studio idraulico finalizzato ad individuare le scelte progettuali di mitigazione o di messa in sicurezza idraulica.

AZIONI INTRAPRESE: lo studio idraulico è già stato eseguito nel 2019 ed ha contribuito all'individuazione della scelta progettuale afferente all'intervento di mitigazione del rischio idraulico (vedi Parte Terza, paragrafo 3.1)

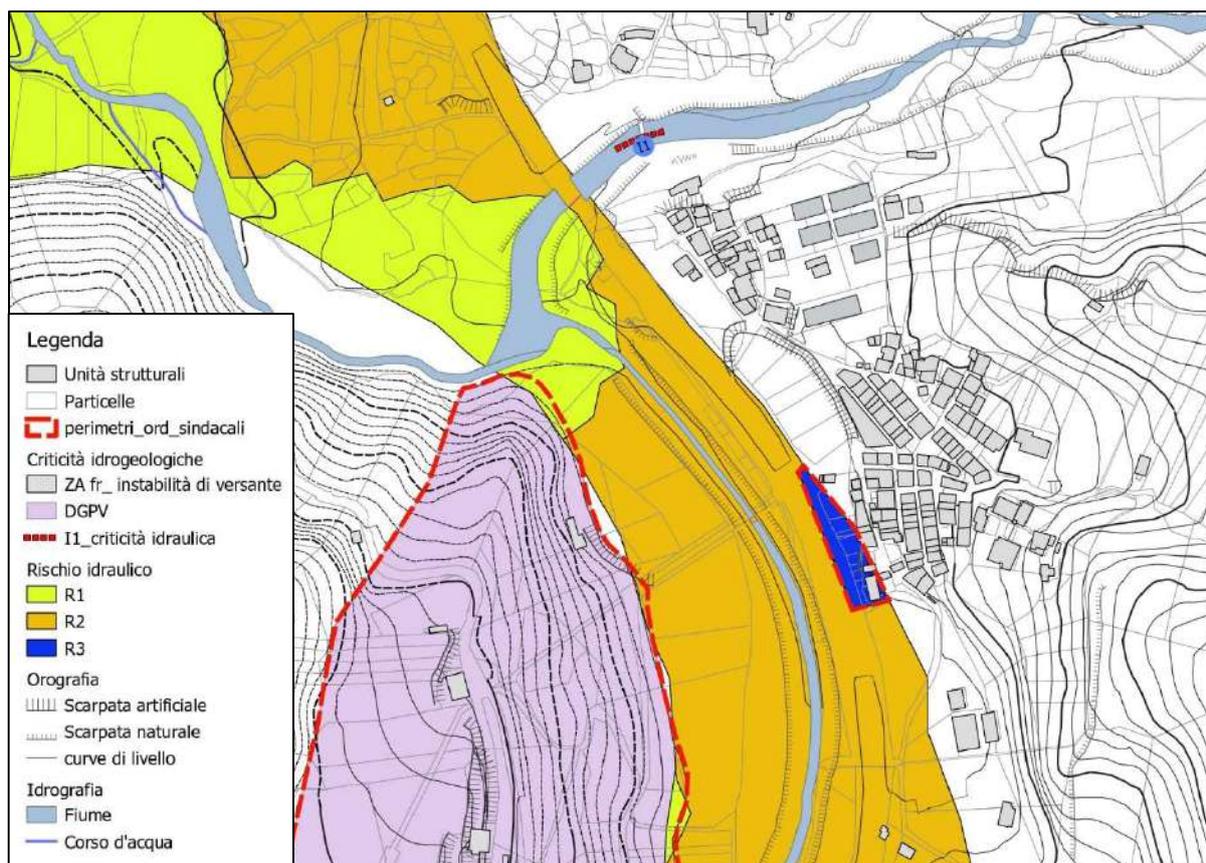
Criticità idrogeologiche

Emerge una situazione idraulica degna di nota in quanto l'abitato è posto presso la confluenza tra il Torrente Chiarino e il Fiume Tronto. Considerate le caratteristiche del Torrente Chiarino, e la prossimità della sua confluenza con il Fiume Tronto, si dovrà effettuare uno studio idraulico al fine di valutare l'eventuale esistenza di aree esondabili e se l'attraversamento segnalato in I1 può creare ostacolo al libero deflusso delle acque

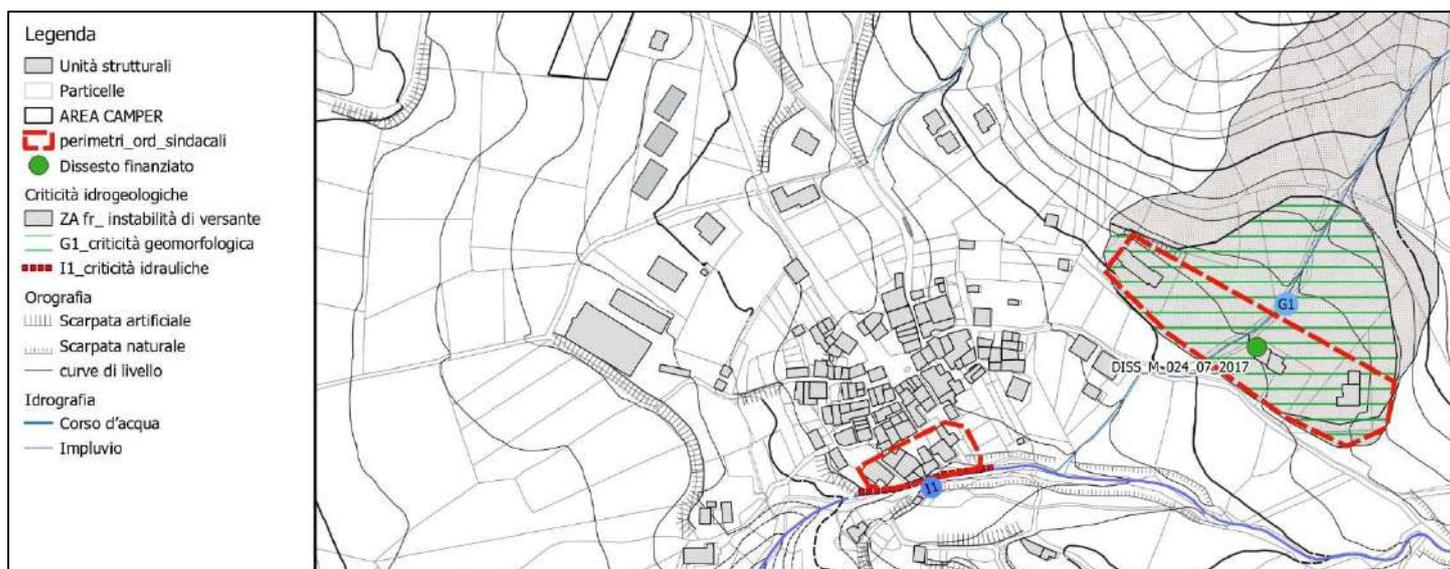
Criticità idrogeologiche

CRITICITA': è presente una Zs che interessa 3 abitazioni; l'area non è ispezionabile in quanto privata e recintata; comunque si dovranno eseguire indagini al fine di verificare la sussistenza dell'area instabile segnalata (G1) o se è da considerare come area di accumulo di dissesti provenienti da zone sommitali. Inoltre si segnala la presenza di alcune abitazioni che erano poste (CTR 1:5.000) sull'argine del Fosso di Illica.

AZIONI INTRAPRESE: dissesto finanziato con Ordinanza commissariale nn. 56/2018 e 109/2020 per € 373.787,57 relativamente alla sola parte di dissesto geologico (G1). Sono state eseguite le indagini ed approvato il Progetto di Fattibilità Tecnico economico. Per quanto riguarda, invece, l'intervento di verifica della stabilità del versante del fosso di Illica, se ne prevede il finanziamento all'interno delle opere strategiche in quanto prodromiche alla ricostruzione di alcuni aggregati edilizi (vedi Parte Terza, paragrafo 3.7.2)

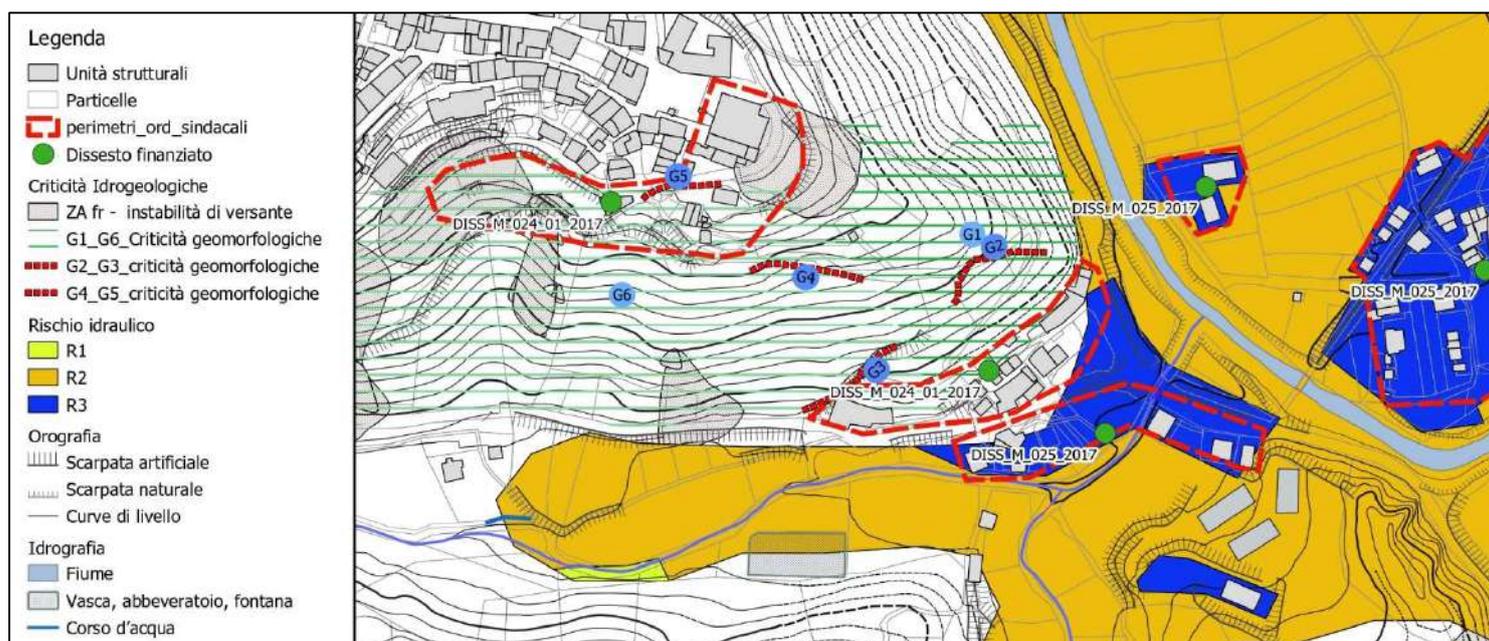
Criticità idrogeologiche

CRITICITA': dal punto di vista geomorfologico le due località di Accumoli e Libertino sono legate perché i dissesti sono posti lungo il versante che unisce le due aree. In cartografia è riportato:

- G1: questo esteso dissesto è molto importante per la ricostruzione tra l'abitato di Libertino e quello di Accumoli. Infatti è un ampio movimento franoso (materiale eterogeneo da alterazione del Flysch della Laga di origine flyschoide caratterizzato da massi ciclopici e detriti argillosi ed arenacei; la frana si salda con quella già segnalata come Zs).

- G2: lungo il sentiero che porta all'acquedotto, da Libertino al centro abitato di Accumoli, si osservano orli di scarpata e fratture lato valle, che potrebbero evolvere in nuovi e più ampi dissesti e causare ulteriori crolli; alla base del versante il materiale di accumulo interessa una chiesetta ed un edificio storico (albergo di posta) e le abitazioni di Libertino poste a valle del colle di Accumoli.

- G3: a monte della SP18 entrando a Libertino è presente una scarpata nel Flysch con stratificazione a franapoggio incombente su un'area dove erano presenti edifici ora demoliti; un eventuale recupero dell'area è possibile solo dopo aver realizzato idonee opere di protezione (es. barriere paramassi); inoltre le abitazioni dovranno essere poste ad una fascia di rispetto dalla scarpata del versante.

- G4: lungo la strada che costeggia il versante meridionale di Accumoli, sono presenti numerose scarpate e nicchie di frana;
- G5: poco sopra la G4, lungo la strada che costeggia il versante meridionale del colle di Accumoli si rilevano scarpate ed altri indizi morfologici, quali nicchie di frane segnalati anche come Zs;

- G6: lungo la strada che da Libertino va verso Accumoli sono numerosissimi i segni di dissesti; anche le Zs rappresentano questo assetto geomorfologico. Si tratta prevalentemente di crolli e scivolamenti.

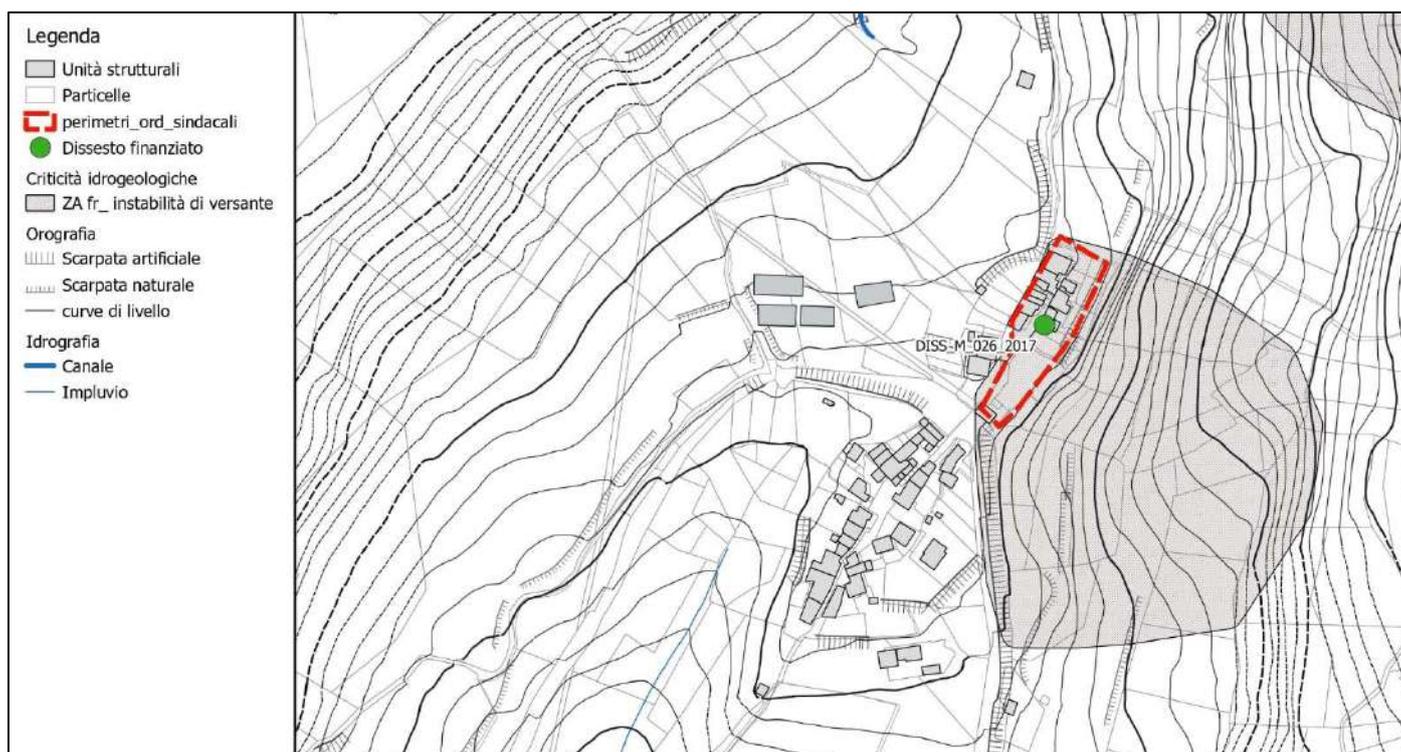
Criticità idrogeologiche

CRITICITA': è presente una Zs proveniente dell'IFFI; è opportuno eseguire idonee indagini al fine di verificare la sussistenza del dissesto, la sua eventuale estensione nell'area da urbanizzare e l'individuazione delle eventuali opere necessarie per la messa in sicurezza dell'area. Da PRG, l'area in frana arriva fino alla strada a monte della prima fila di case sul versante est della frazione.

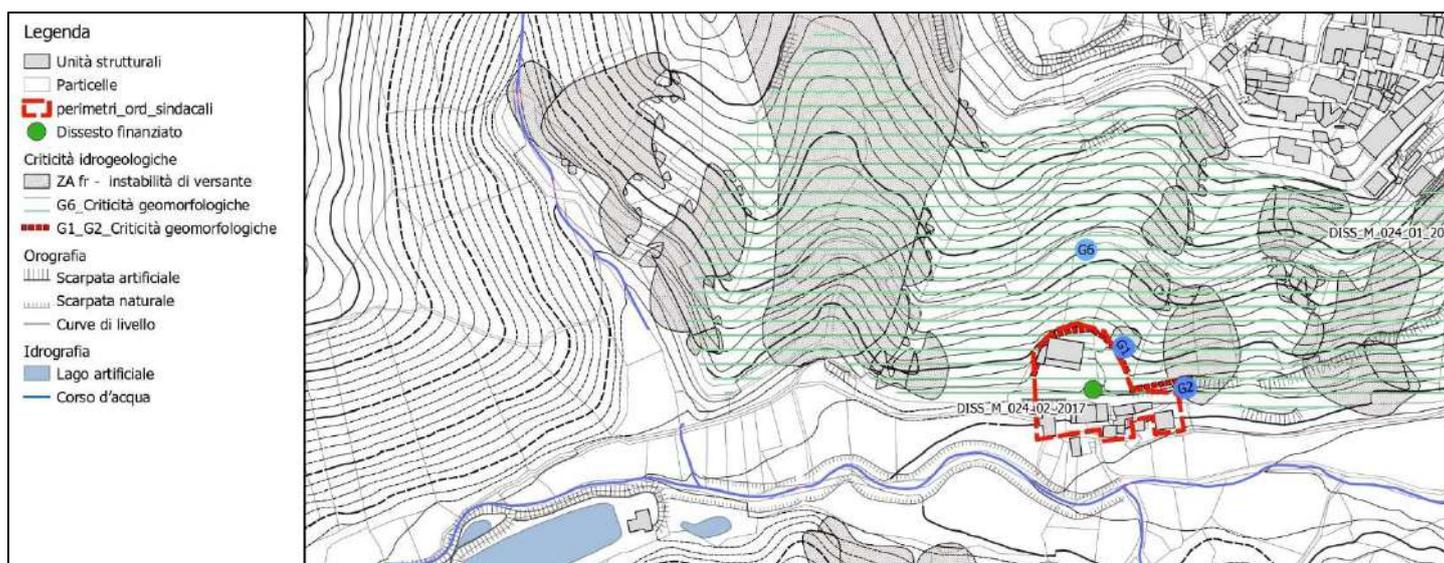
Criticità idrogeologiche

CRITICITA': a monte di un edificio agricolo è presente una scarpata nel Flysch con stratificazione molto inclinata verso valle ed evidente rischio di distacco di massi arenacei anche di grandi dimensioni. Il recupero dell'area potrà essere eseguito dopo la messa in sicurezza della scarpata lungo la SP 18. Inoltre dalla G1 verso Libertino è presente un muraglione in parte dissestato (G2) che dovrà essere oggetto di monitoraggio o rifacimento. In questa frazione si dovrà eseguire un rilievo finalizzato a caratterizzare lo stato di fratturazione dell'ammasso roccioso posto a monte della frazione (G1) e quindi delle opere per la messa in sicurezza dei beni esposti.

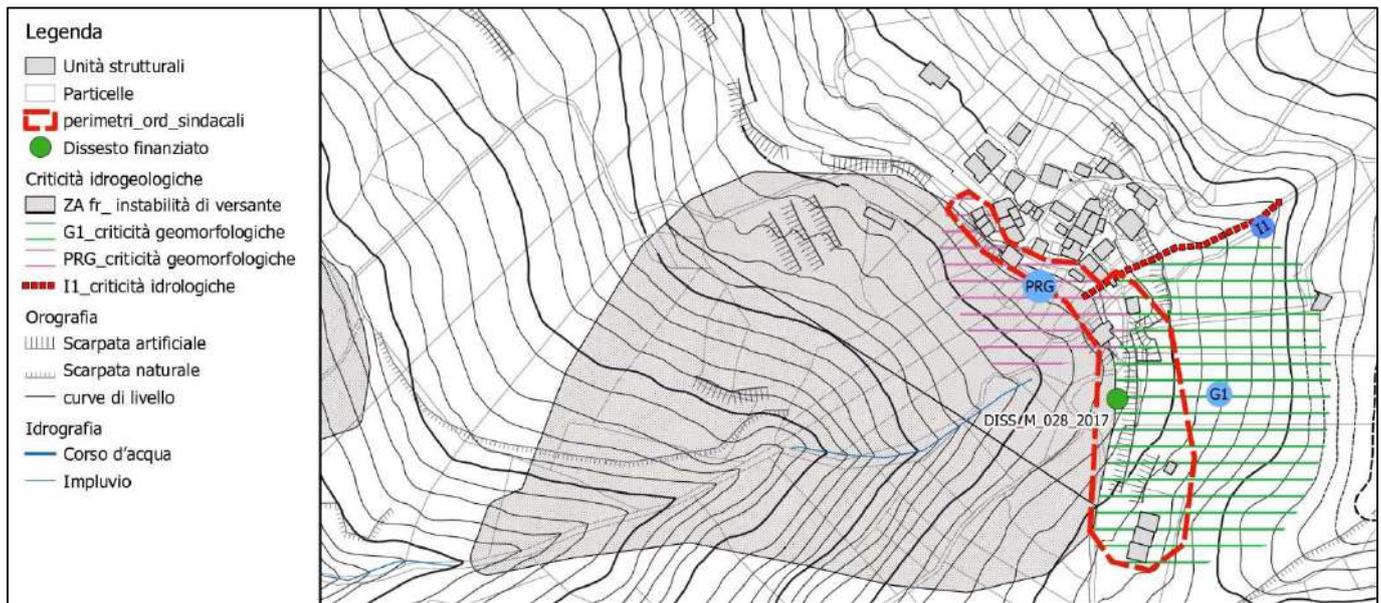
Criticità idrogeologiche

CRITICITA': è presente una area (G1) avente numerosi segni di instabilità (contropendenze, accumuli, piccoli terrazzi, piccole scarpate, cedimenti del manto stradale). Questa area può essere considerata come espansione dell'area Zs. L'area G1 interessa tre abitazioni ed è limitata a nord da un piccolo fosso (I1). La ricostruzione dovrà anche tenere conto del rispetto di questa ultima forma morfologica. Secondo il PRG, la frazione presenta un dissesto a monte ed un dissesto a valle della strada comunale. Il sopralluogo effettuato, indica la possibilità di un'attuale coalescenza dei due dissesti, con estensione verso est di un lobo del dissesto inferiore.

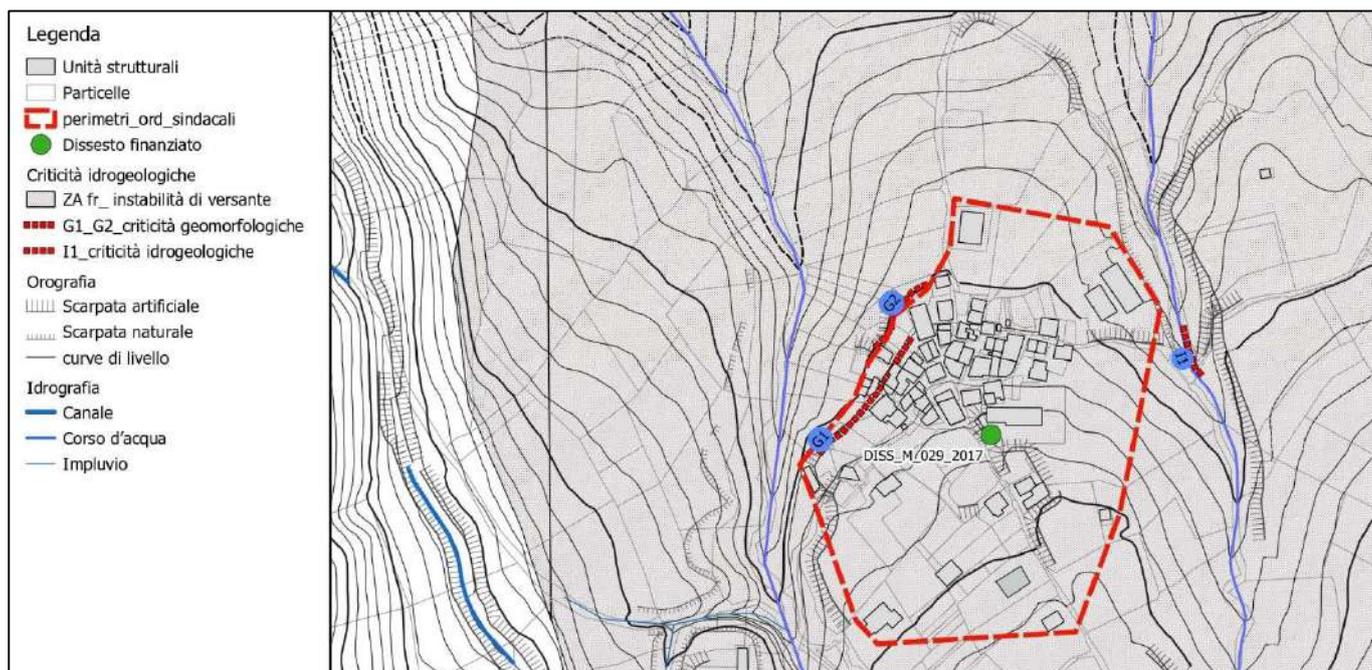
Criticità idrogeologiche

CRITICITA': tutta la frazione è inserita all'interno di una vasta area delimitata dal PAI come R2; dal sopralluogo emerge una situazione di instabilità diffusa (G1 e G2), la probabile presenza di terreni con basse caratteristiche geotecniche e la presenza di aree (cfr la zona centrale della frazione) dove non emergono grossi segni di instabilità. Si dovrà eseguire un rilievo geologico supportato da indagini geognostiche.

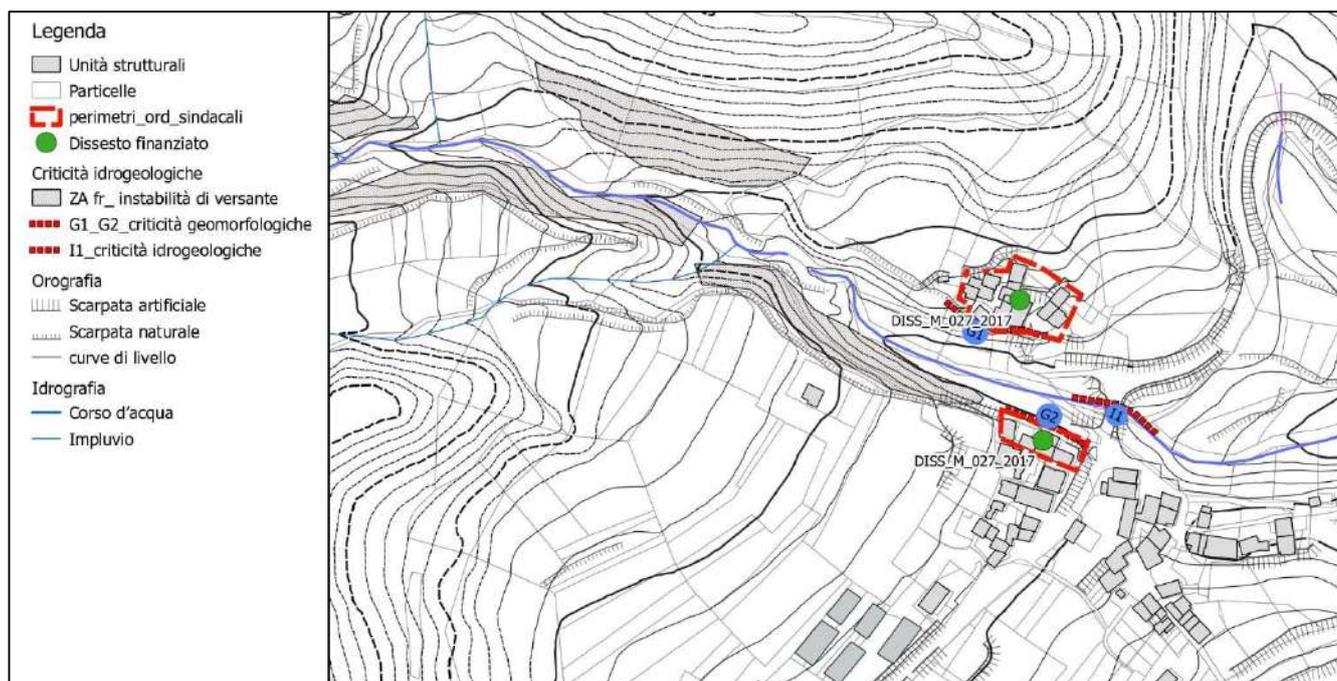
Criticità idrogeologiche

CRITICITA': questa frazione è caratterizzata da:

- un attraversamento di un fosso profondamente inciso, di cui si dovrà verificare l'ideoneità idraulica della luce del manufatto presente (ponte);
- due scarpate G1 e G2, che delimitano l'alveo del fosso, prossime ad alcune abitazioni.

AZIONI INTRAPRESE: dissesto finanziato con Ordinanza commissariale nn. 56/2018 e 109/2020 per € 300.000,00. Con determina n. A00581 del 23.03.2021 è stato approvato il progetto di Fattibilità Tecnica Economica. Nell'incontro del 11.01.2021 alla presenza dei progettisti, dell'USR e del comune di Accumoli, stante l'impossibilità di intervenire su tutte le aree a causa dell'insufficienza dei fondi e preso atto dell'assenza di evidenti segni di instabilità della zona, si è ritenuto prioritario l'intervento situato a ridosso del ponte sul fosso della Rocca.

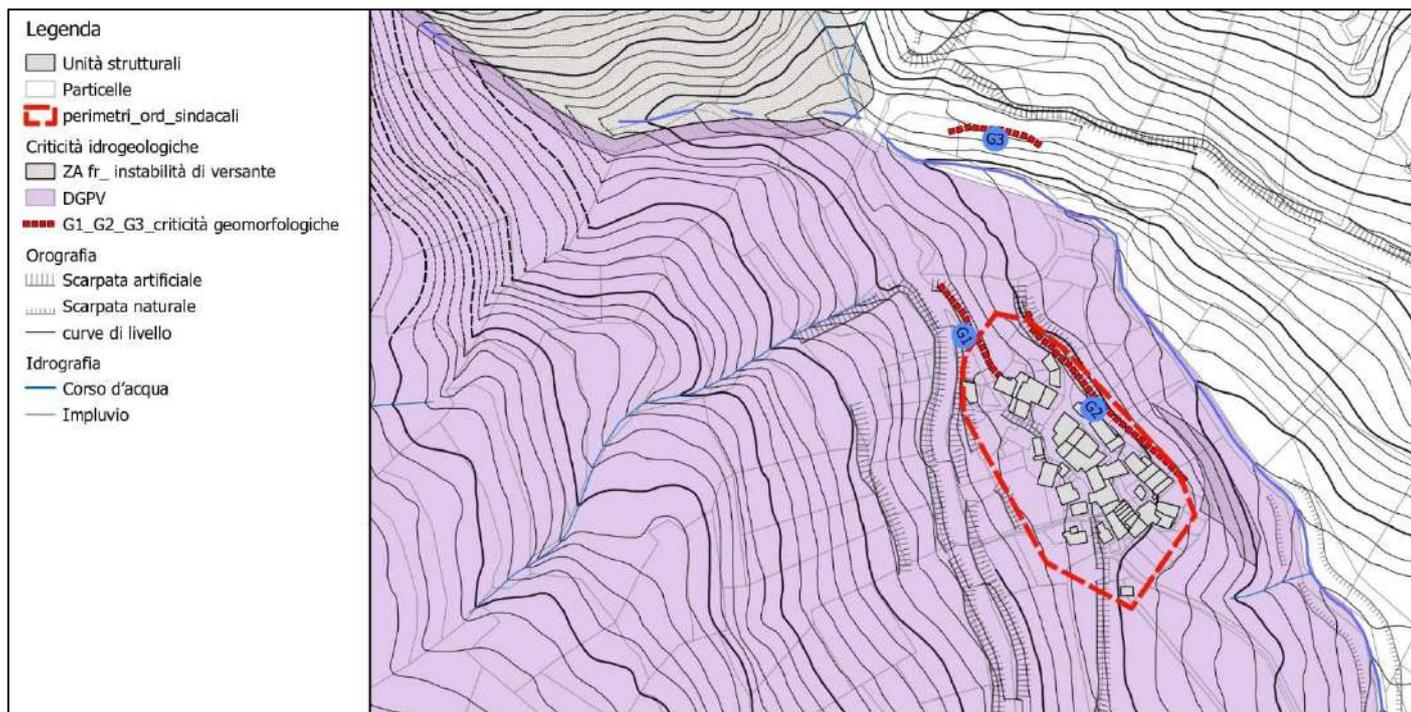
Criticità idrogeologiche

CRITICITA': in questa frazione sono stati rilevati tre morfotipi riferibili a probabili orli di scarpata. Questi elementi, già riportati in cartografia, interessano il settore nord dell'abitato ed in particolare G2 (dove è stato possibile osservare il fenomeno). Il dissesto G1 è posto all'ingresso della frazione e una sua eventuale evoluzione retrogressiva potrebbe influenzare negativamente l'accesso alla frazione. Il dissesto G3 è posto a nord della frazione, ma anche questo nella sua evoluzione potrebbe interessare la viabilità principale. La tipologia dei dissesti (G1, G2 e G3) è riferibile a frane di scivolamento e si dovrà eseguire una campagna di indagini geognostiche dirette e indirette (specialmente per i dissesti nel centro abitato) finalizzate a caratterizzare il movimento franoso e alla definizione delle azioni che dovranno mettere in sicurezza il versante.

È importante sottolineare che l'intera frazione di San Giovanni è posta all'interno di una DGPV rilevata nell'ambito degli studi dell'Ordinanza 24/2017

AZIONI INTRAPRESE: con riferimento alle indagini sopra richiamate, si evidenzia che non sono state eseguite in quanto dal citato studio condotto sul versante dove è ubicata la frazione, risulta che la stessa è interessata da un fenomeno di DPGV. Sono in corso le indagini geologiche e sismiche per confermare il sito individuato dall'Amministrazione comunale per la delocalizzazione della frazione.

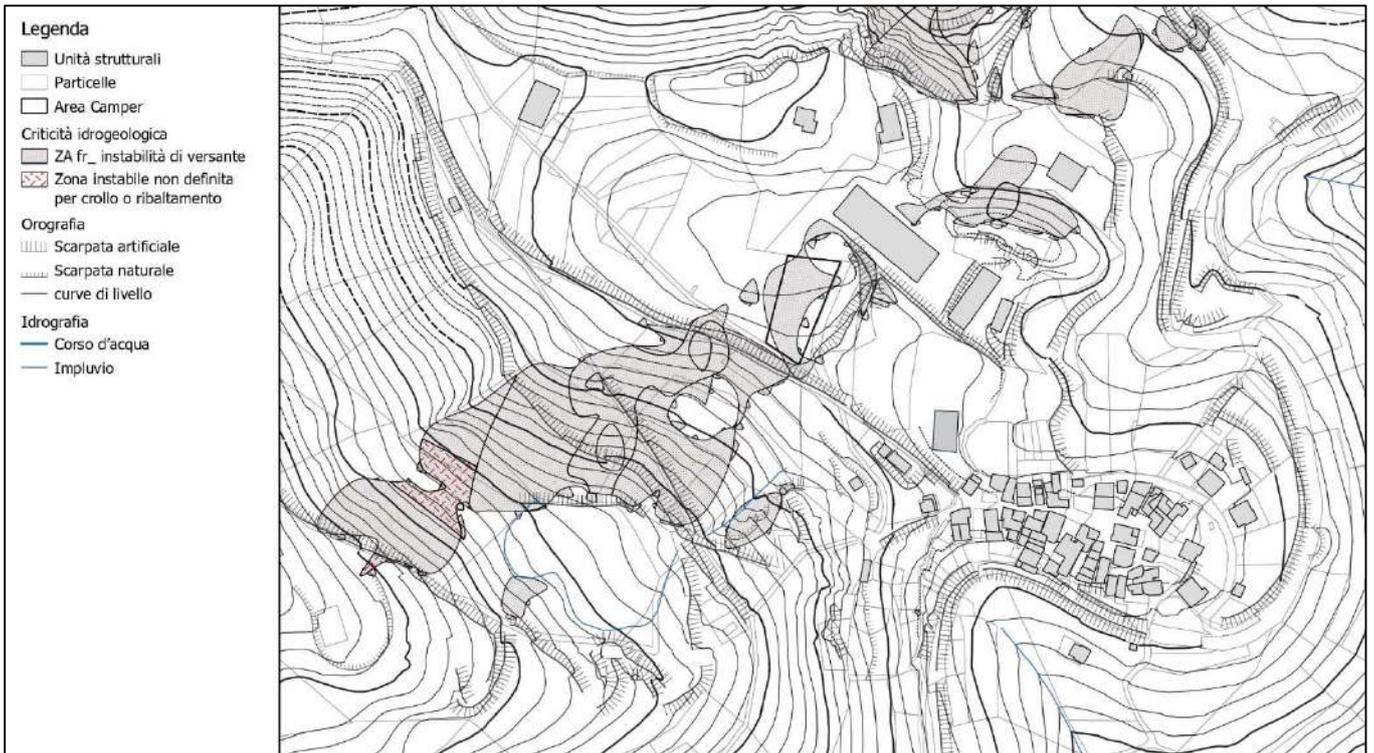
Criticità idrogeologiche

CRITICITA': in questa frazione non emergono ulteriori elementi geomorfologici in aggiunta agli elementi noti che non interessano direttamente l'edificato.

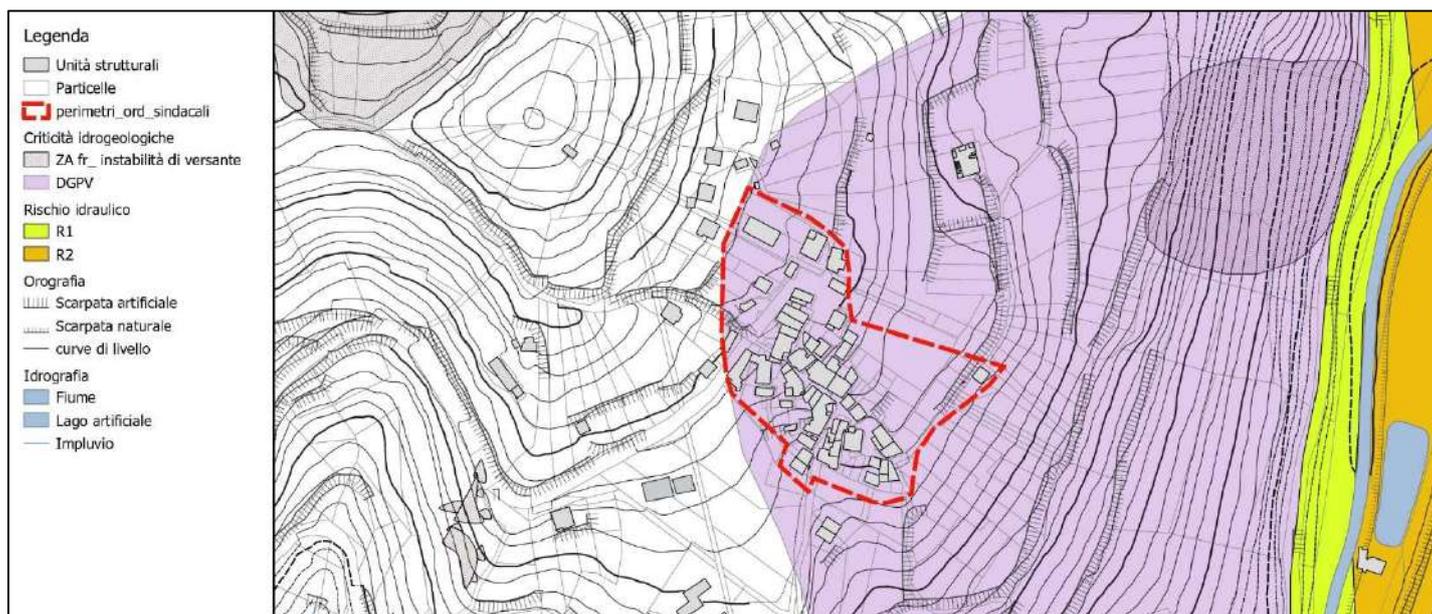
Criticità idrogeologiche

CRITICITA': la DGPV di Tino è localizzata in sinistra idrografica del Fiume Tronto in corrispondenza dell'omonimo abitato, ha una larghezza di circa 800 m ed una estensione di circa 400 m. Le evidenze geomorfologiche della DGPV sono esaltate dal hillshade ottenuto su DEM a 1 m da dati LIDAR acquisiti dalla Regione Friuli Venezia Giulia a valle del terremoto di Accumoli e consistono in: i) una scarpata di circa 170 m di lunghezza e dislivello pari a circa 20 m che delimita una serie di tre ripiani su b/pianeggianti, più o meno ampi e leggermente contropendenti, posti a quote comprese fra circa 930 e 870 m s.l.m. su uno dei quali sorge parte dell'abitato di Tino. Non sono stati rinvenuti depositi di origine fluviale su tali superfici.

AZIONI INTRAPRESE: con riferimento alle indagini geologiche, si evidenzia che non sono state eseguite in quanto dal citato studio condotto sul versante dove è ubicata la frazione, risulta che la stessa è interessata da un fenomeno di DGPV. Sono in corso le indagini geologiche e sismiche per confermare il sito individuato dall'Amministrazione comunale per la delocalizzazione della frazione.

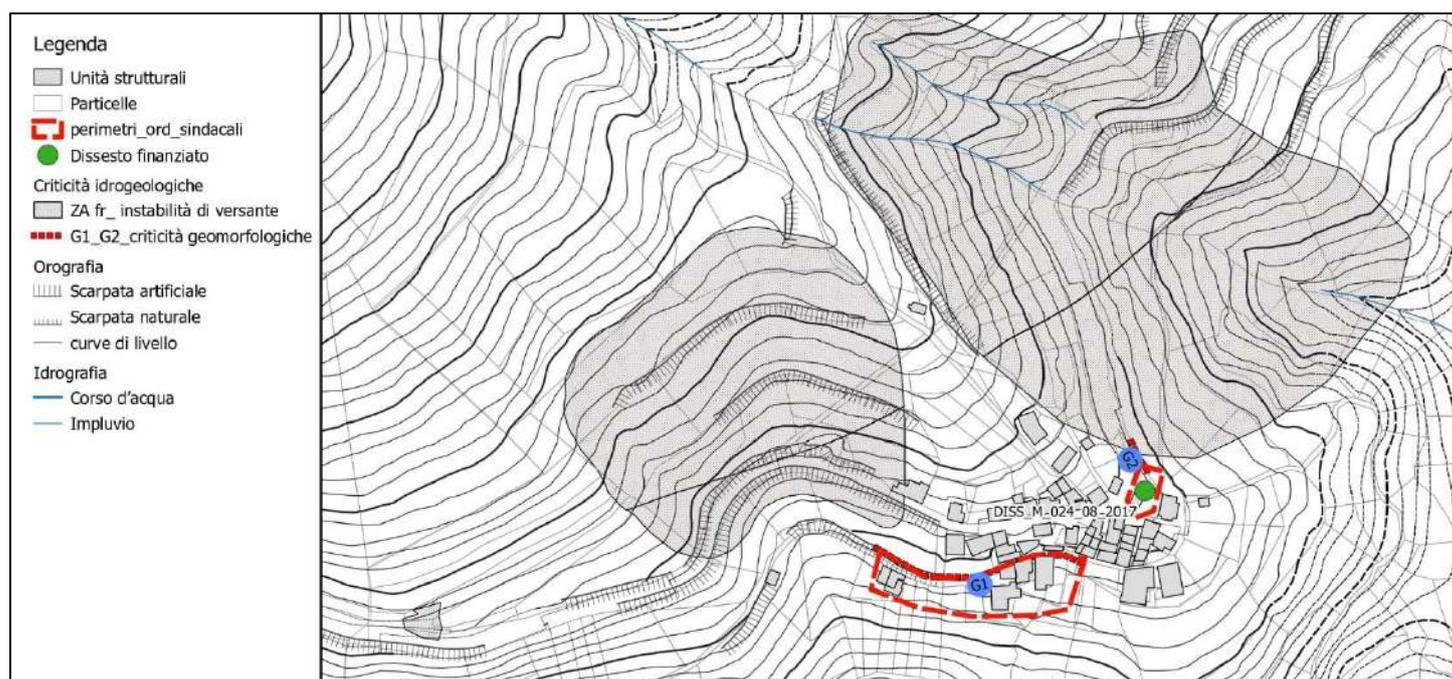
Criticità idrogeologiche

CRITICITA': in questa frazione sono stati rilevati due morfotipi che possono essere riferibili a probabili orli di scarpata. Questi elementi riportati in cartografia, interessano alcune abitazioni: in particolare G1 posta a sud dell'abitato, interessa alcune abitazioni e G2 una abitazione. Inoltre G2 è posta nei pressi dell'area PAI classificata R2. La tipologia di dissesto (G1 e G2) può essere riferibile è ascrivibile frane di scivolamento.

AZIONI INTRAPRESE: dissesto finanziato con Ordinanza commissariale nn. 56/2018 e 109/2020 per € 150.000,00. Sono state eseguite le indagini geologiche e simiche ed approvato il Progetto di Fattibilità Tecnica Economica con determina n. A00180 del 04.02.2021 per la criticità individuata come G2. La messa in sicurezza del dissesto del secondo dissesto identificato in planimetria come G1 è stato inserito all'interno degli interventi prioritari (vedi Parte Quarta, paragrafo 4.3)
